Starkregen- und Hochwasservorsorgekonzept für die Ortsgemeinde Bollendorf

Auftraggeber:
Verbandsgemeinde Südeifel

INGENIEURBÜRO
Reihnsner

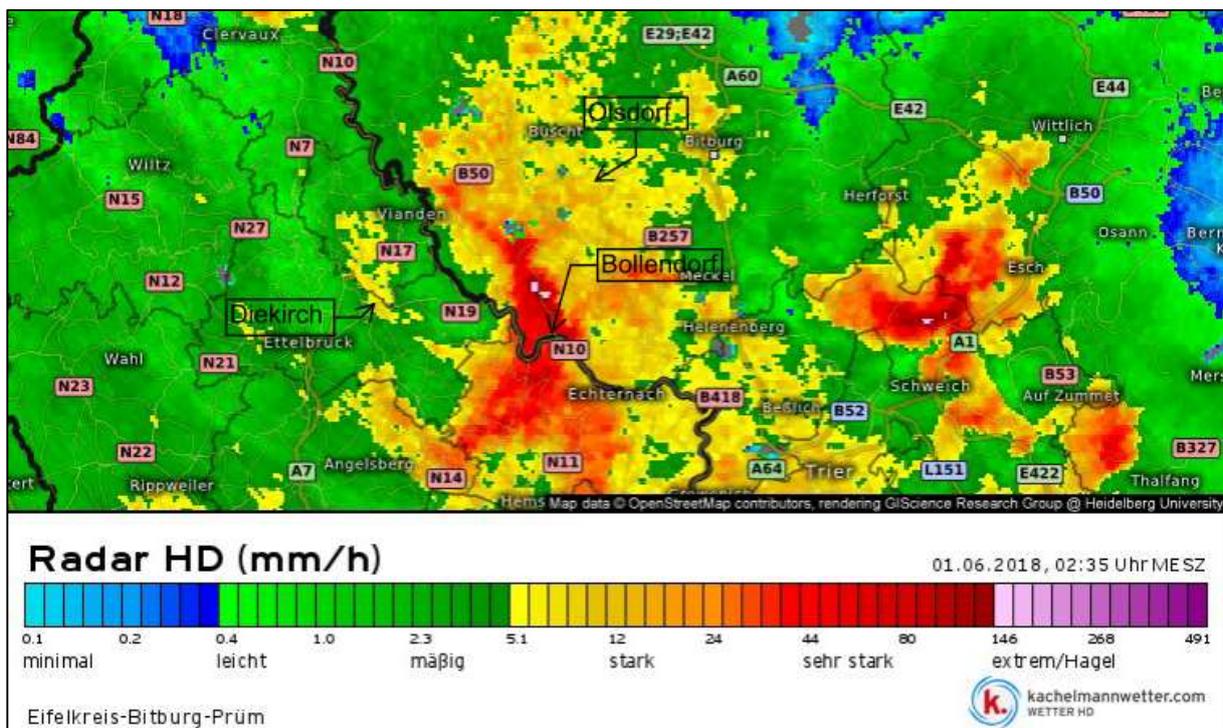
Abbildung 1: Radardaten vom 01.06.2018 mit Lage der Messstationen

Aussagefähiger für lokal begrenzte Starkregenereignisse sind die Radardaten. In der nachfolgenden Abbildung ist die Situation am 01.06.2018 um 02:35 mit örtlicher Lage der Wetterstationen dargestellt.

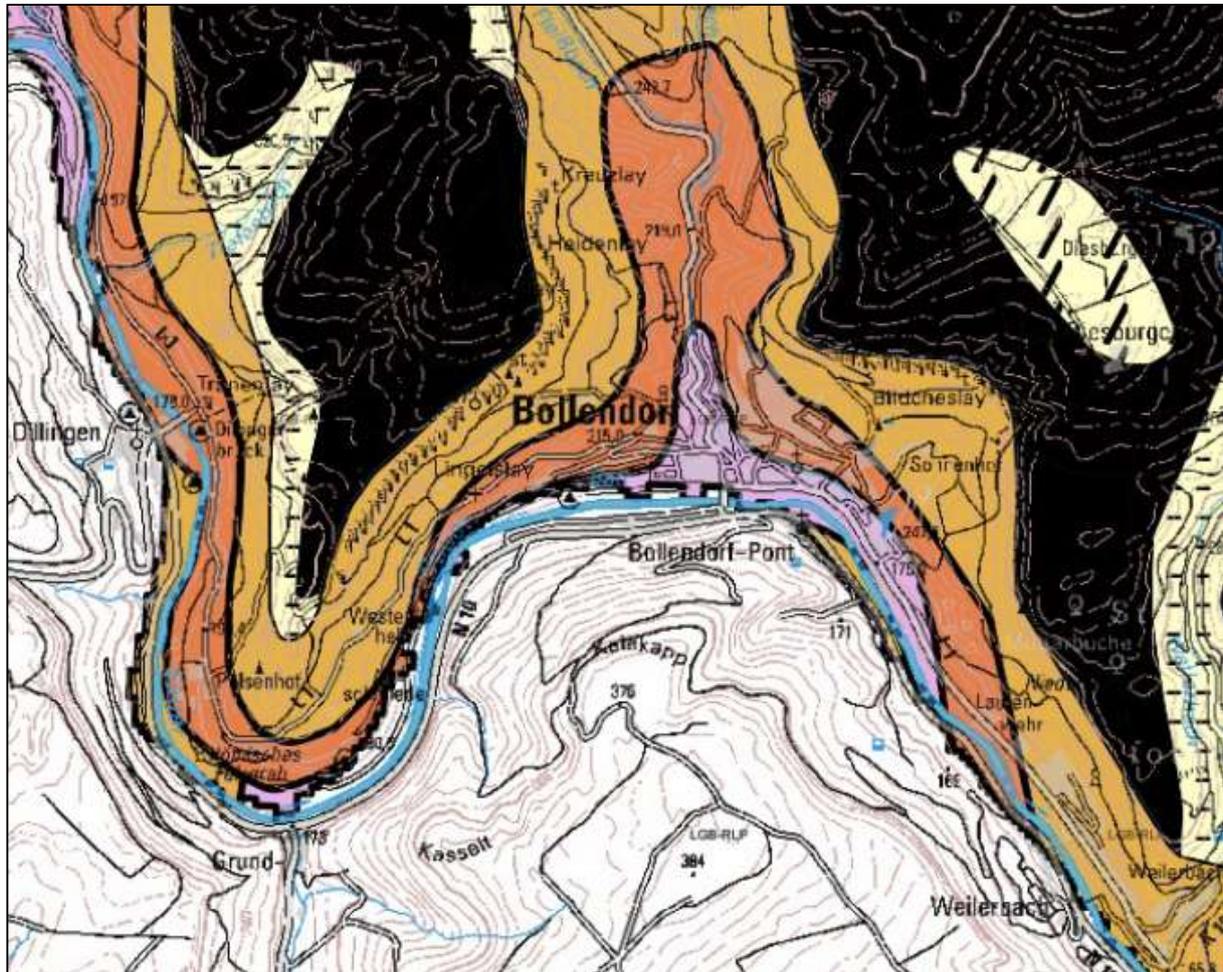
Abbildung 5: Geologische Übersichtskarte (Quelle: Landesamt für Geologie und Bergbau)

Die Grundgesteine in und um Bollendorf sind Sand- und Kalksteine des Keupers, die eine große Klüftigkeit aufweisen. In der nachfolgenden Abbildung ist die geologische Situation um Bollendorf dargestellt.

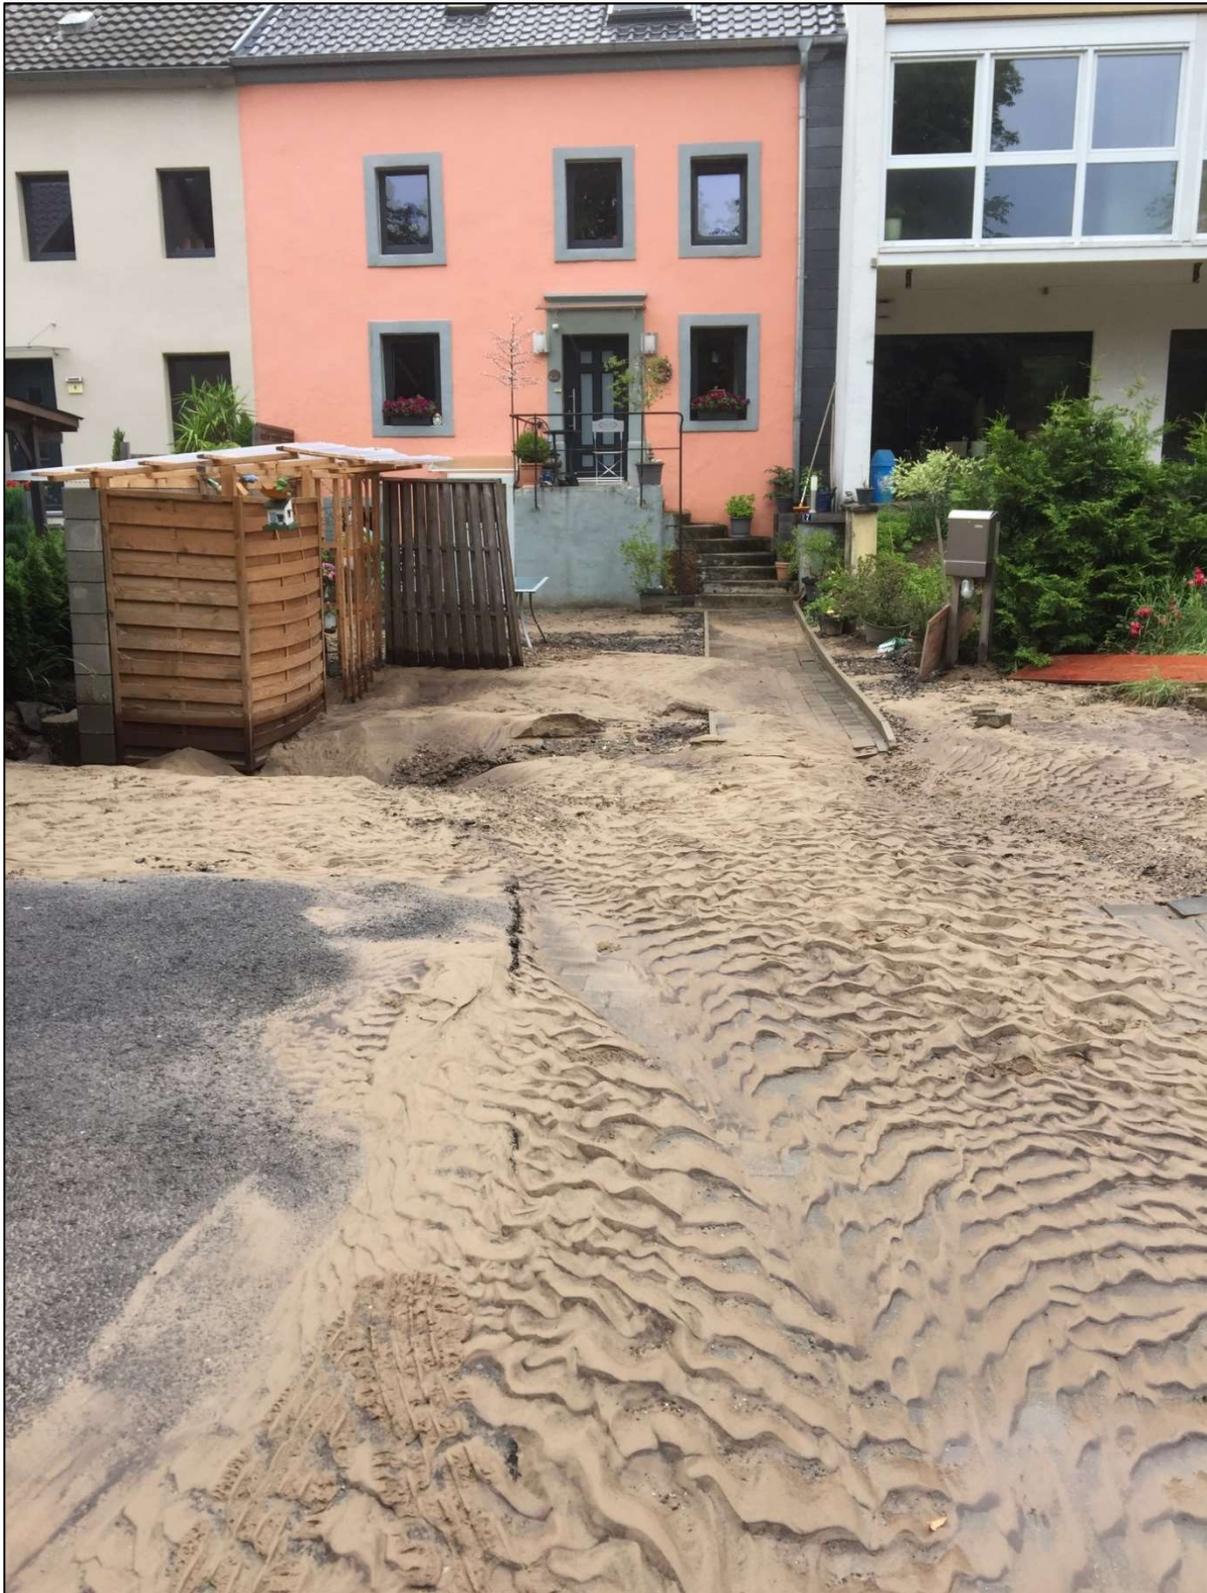
Abbildung 11: Sauerstaden 7 mit Ausspülungen vor dem Gebäude nach Starkregen im Juni 2018

Besonders häufige Schäden nach Starkregen gibt es am Objekt Sauerstaden 7 und auch Sauerstaden 8. Für die Hausnummer Sauerstaden 7 wurden für die Jahre 20012, 2016 und 2018 insgesamt Schäden in Höhe von 40.100 € reguliert. Die betreffenden Gebäude neigen zur Unterspülung (siehe nachfolgende Abbildung).

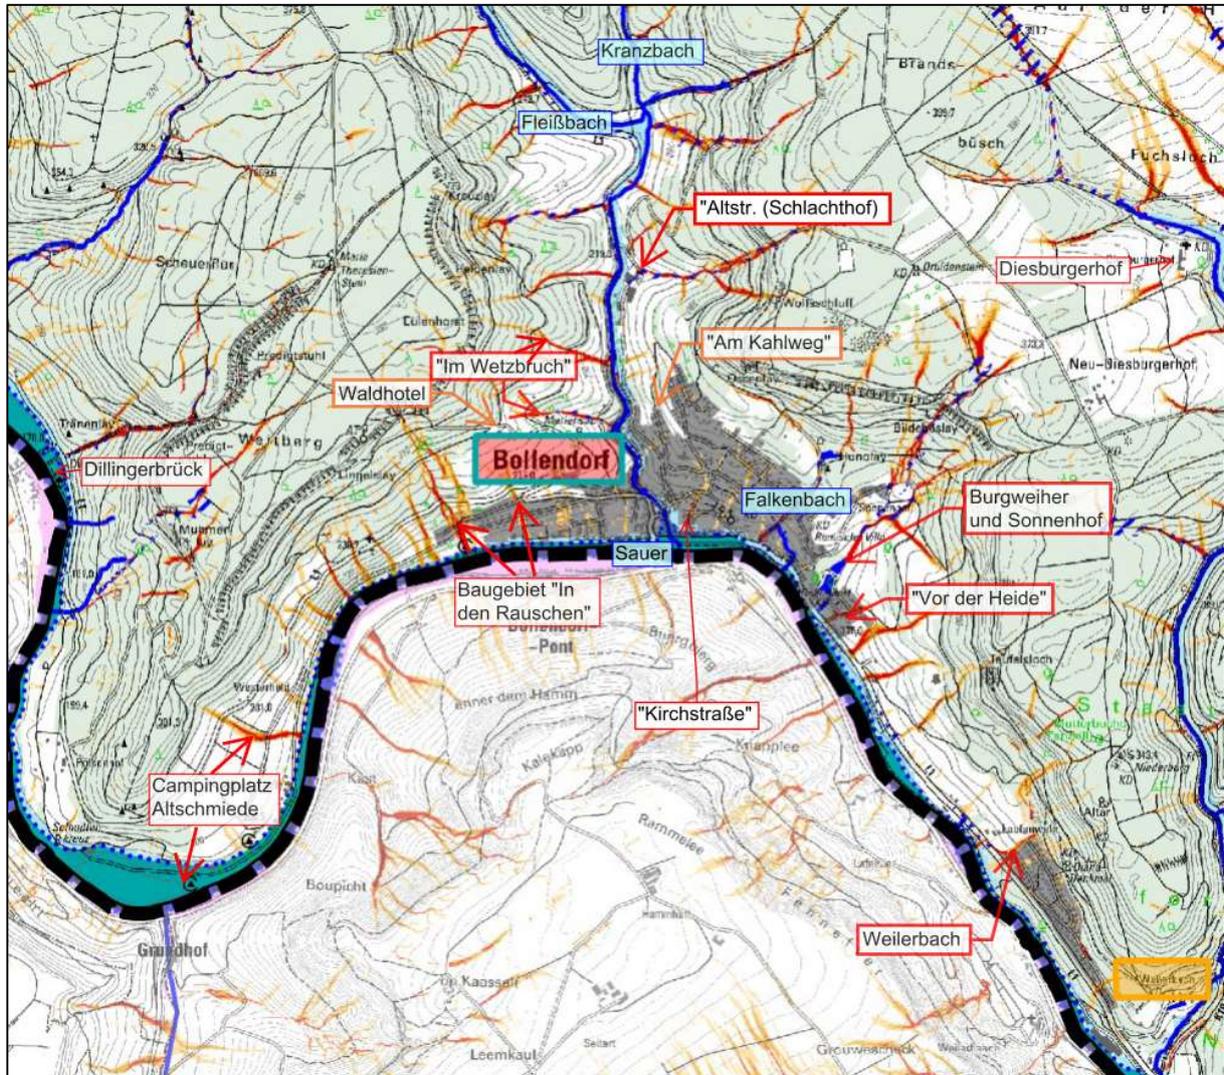
Abbildung 12: Karte Sturzflutgefährdung Bollendorf

Seitens des Auftraggebers wurde Kartenmaterial zur Sturzflutgefährdung durch Starkregenereignisse und Flusshochwasser zur Verfügung gestellt (siehe Abbildung 12).

Am Ortsanfang Bollendorf aus Richtung Weilerbach kommend, mündet die kleine steile Anliegerstraße „Vor der Heide“ auf die „Burgstr.“, die nach Abbildung 12 eine starke Gefährdung für die Entstehung von Sturzfluten hat. Am Beginn der Straße existiert ein Einlaufbauwerk, welches das ankommende Wasser aus dem Außenbereich fasst und der Mischwasserkanalisation zuführt.

Westlich der L3 in Richtung Nusbaum laufen zwei Tiefenlinien der Bebauung von Bollendorf, entlang der „Neuerburger Str.“ zu. In Abbildung 12 sind diese Tiefenlinien als „Im Wetzbruch“ bezeichnet.

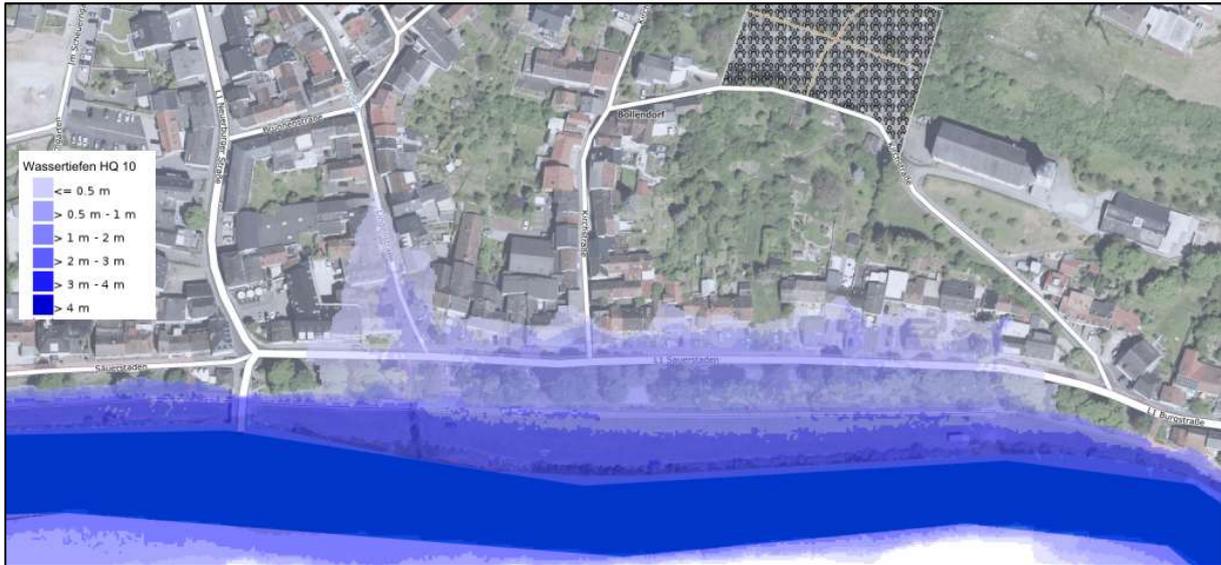
Abbildung 14: Wasserstand im Überflutungsbereich bei HQ₁₀

Bereits ab einem HQ₁₀ sind Teile der „Lindenstraße“ und „Sauerstaden“ betroffen (vgl. Abbildung 14).

Für die betroffenen Grundstückseigentümer sind Maßnahmen des Eigenschutzes (vgl. Kapitel 4.1) das Mittel der Wahl, um Schäden zu minimieren. Insbesondere sollten die Betroffenen und auch die potentiell Betroffenen (vgl. Ausdehnung Sauerhochwasser gemäß Abbildung 14 und Abbildung 15) folgende Vorsorgemaßnahmen verstärkt in Betracht ziehen:

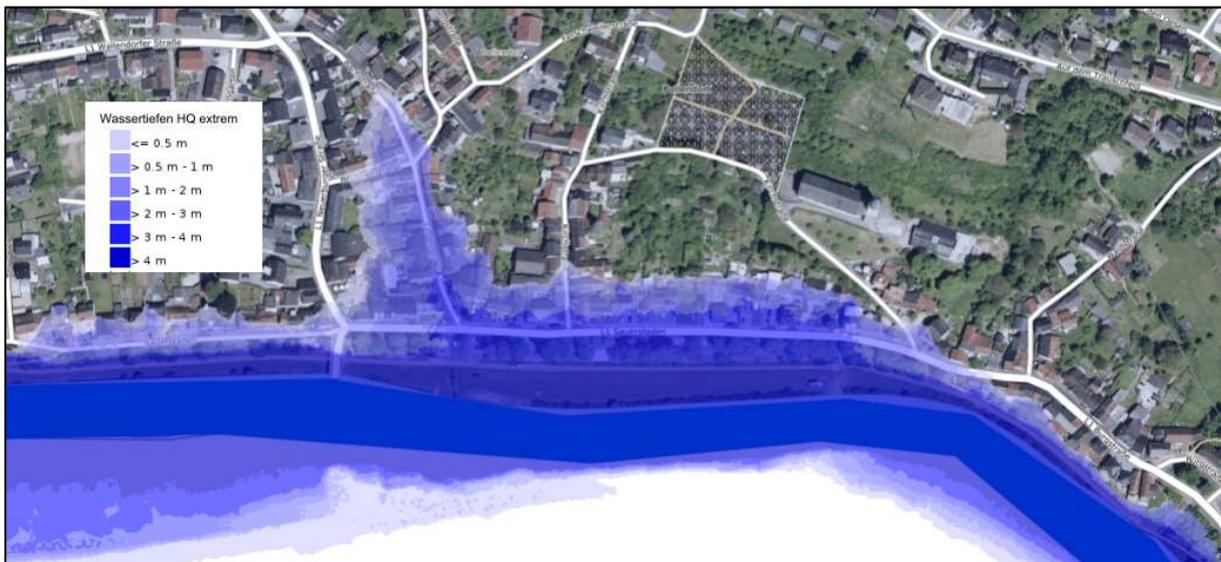
Abbildung 15: Wassertiefen an der Sauer bei HQ_{extrem}

Für die Sauer sind Querprofile verfügbar. Am Pegel in Bollendorf beträgt der Wasserstand für ein HQ₁₀ etwa 5,3 m, der Wasserstand für HQ₁₀₀ liegt bei 6,4 m. Als maximaler Wasserstand bei HQ_{extrem} sind 7,8 m veranschlagt. Der bislang höchste Wasserstand wurde am 03.01.2003 mit 6,15 m erreicht. Nach Aussage der Feuerwehr „fehlten“ bis zu einem Überspülen der Brücke und einem Rückstau noch etwa 10-20 cm.

In der nachfolgenden Abbildung ist die maximale Ausdehnung mit möglichen Wassertiefen dargestellt.

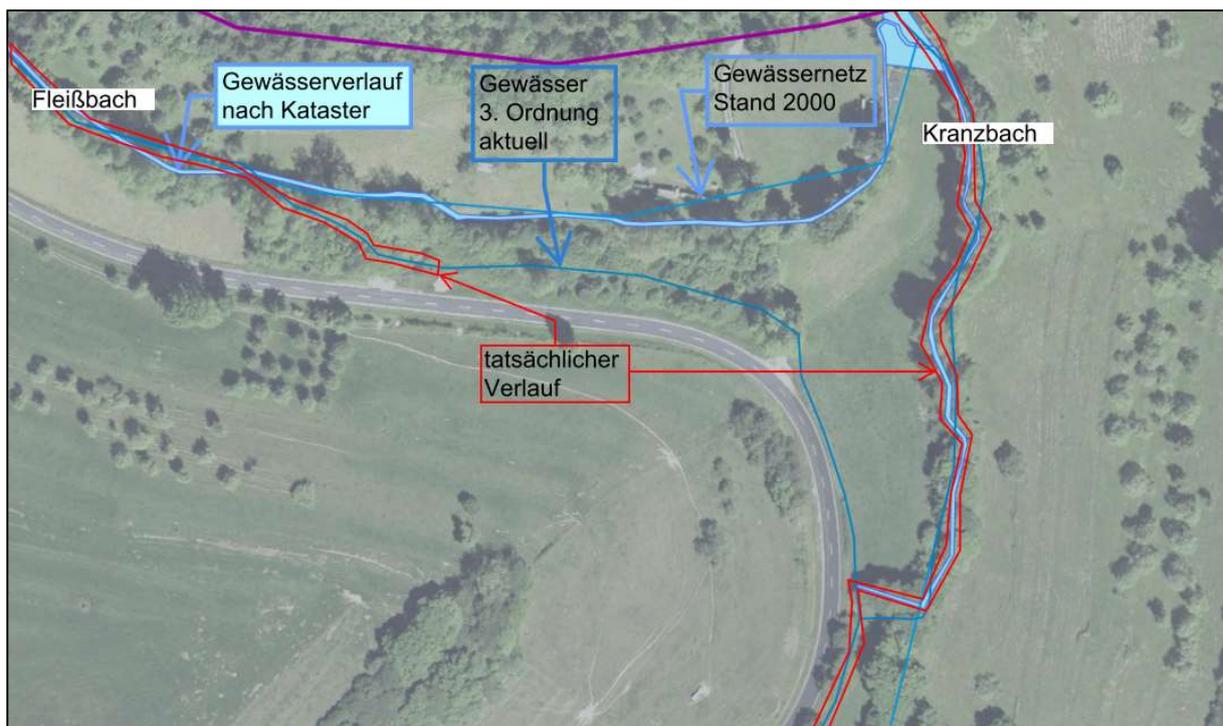
Wie bereits erwähnt, besteht Unklarheit darüber, welches Gewässer in welches mündet. Anhand der nachfolgenden Abbildung ist ersichtlich, dass im Kreuzungsbereich der Gewässer mehrere Darstellungen des Gewässerverlaufes existieren, von denen jedoch keine vollständig mit der Örtlichkeit übereinstimmt.

Abbildung 16: Kartendarstellung des Gewässerverlaufes im Mündungsbereich Kranzbach / Fleißbach
Vor Ort wurde festgestellt, dass der Fleißbach an der L3 vollständig in den Untergrund verschwindet (siehe nachfolgende Abbildung). Die nach Kartenlage vorhandene Verbindung zwischen Fleiß- und Kranzbach besteht in der Örtlichkeit nicht. Aufgrund der beobachteten Wassermengen in beiden Bachläufen ist nahezu ausgeschlossen, dass der Fleißbach sichtbar dem Kranzbach zufließt. Eine detaillierte Fotodokumentation der örtlichen Gegebenheiten ist der Anlage zu entnehmen.

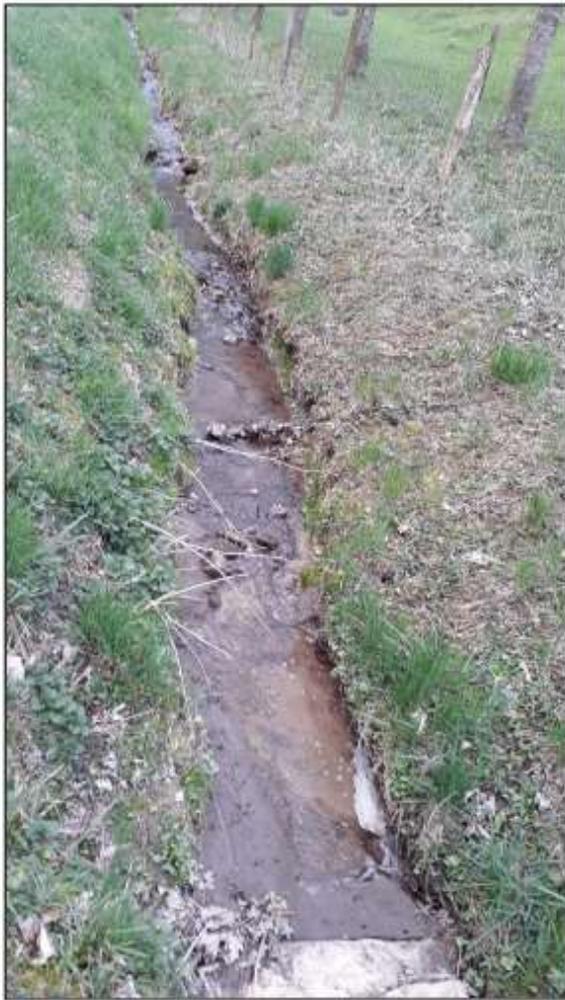
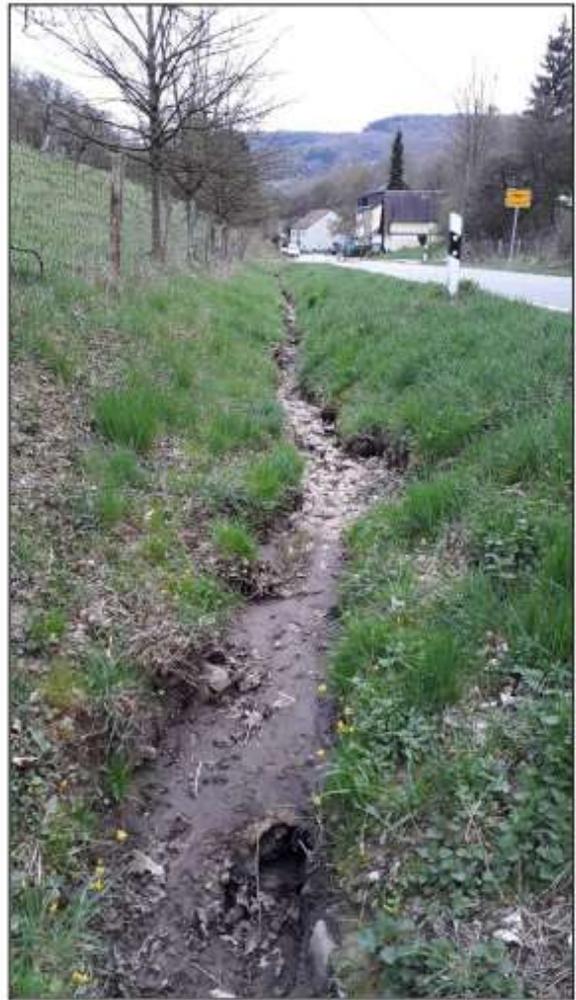
Doch auch nicht alles Wasser des Kranzbaches läuft oberirdisch Bollendorf zu. An der L3 kurz vor Bollendorf gibt es einen weiteren Bereich, in dem Wasser in den Untergrund verschwindet. Allerdings existiert hier ein weiter sichtbarer Bachverlauf und bei mehreren Vor-Ort-Terminen konnte festgestellt werden, dass bei größerem Wasseraufkommen der Kranzbach teilweise oberirdisch der beginnenden Verrohrung zufließt. Lediglich in Trockenphasen verschwindet der Kranzbach vollständig im Untergrund (siehe nachfolgende Abbildungen).

Kranzbach am 16.01.2019 nach Trockenwettertagen vor und nach der Stelle, wo das Wasser in den Untergrund verschwindet

Anhand der Abbildungen ist zu erkennen, dass selbst dann, wenn Wasser der Verrohrung zufließt, nicht alles Wasser dort hineinfließt, sondern ein Teil sich im Untergrund verliert.

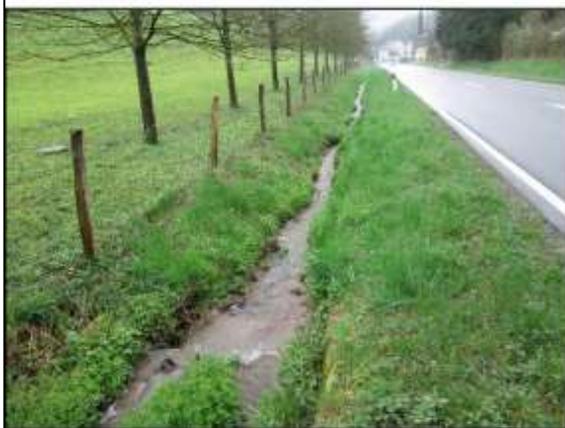
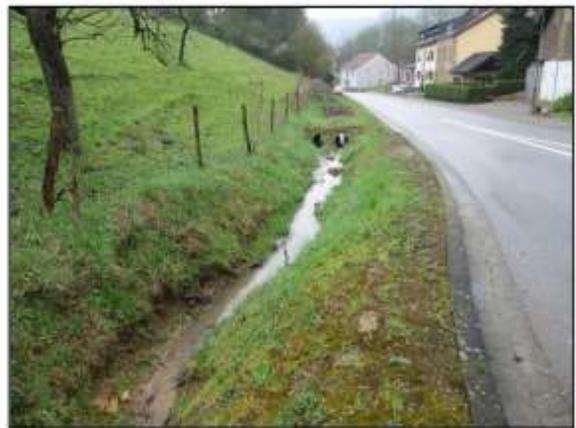
Kranzbach am 10.04.2019 nach Dauerregen am Vortag vor und nach der Stelle, wo das Wasser im Untergrund verschwindet

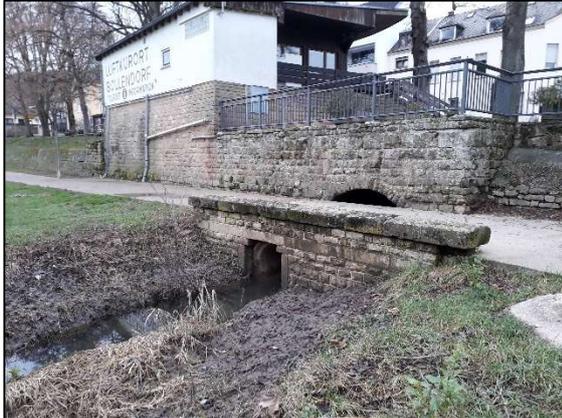
Abbildung 18: Auslauf in die Sauer am
16.01.2019

In den nachfolgenden Abbildungen ist der Auslauf des verrohrten Kranzbaches in die Sauer dargestellt.

Am 16.01.2019 hatte die Sauer einen Wasserstand von etwa 151 cm und staute in den Auslauf zurück. In Abbildung 19 war kein Rückstau zu verzeichnen, der Wasserstand der Sauer lag bei 89 cm.

Am Auslauf der Verrohrung in die Sauer engt der Durchlass des Uferweges den vorhandenen Auslauf des gemauerten Kanals ein (vgl. Abbildung 18). Hier könnte eine Neugestaltung die Engstelle beheben. Diese Maßnahme wird seitens der Verfasser aber als nicht prioritär gesehen, da die Wassermengen, welche Schäden verursachen – von oben zufließen und nicht durch Rückstau zurückdrücken.

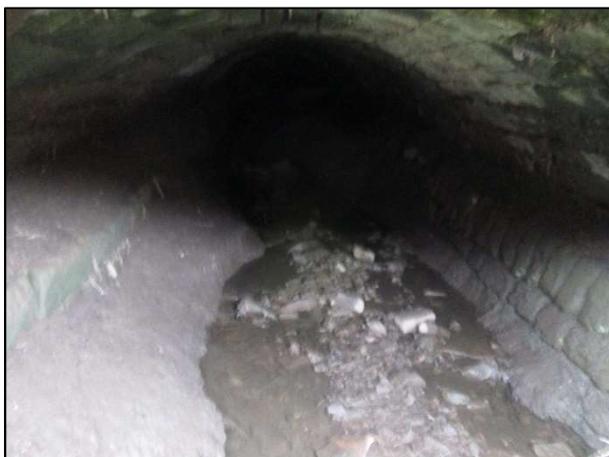
Abbildung 20: Blick in den gemauerten
Bachkanal am 16.01.2019

Anhand der vorgenannten Abbildungen ist zu erkennen, dass der Abfluss im gemauerten Kanal dem Zulauf am Beginn der Verrohrung entspricht. Nur bei stärkerem Wasseranfall fließt hier Wasser. Im Starkregenfall sorgt der Kranzbach aber nach wie vor für oberirdischen Abfluss entlang der „Neuerburger Straße“, der „Bach-, Brunnen- und Lindenstraße“ mit größeren Schäden.

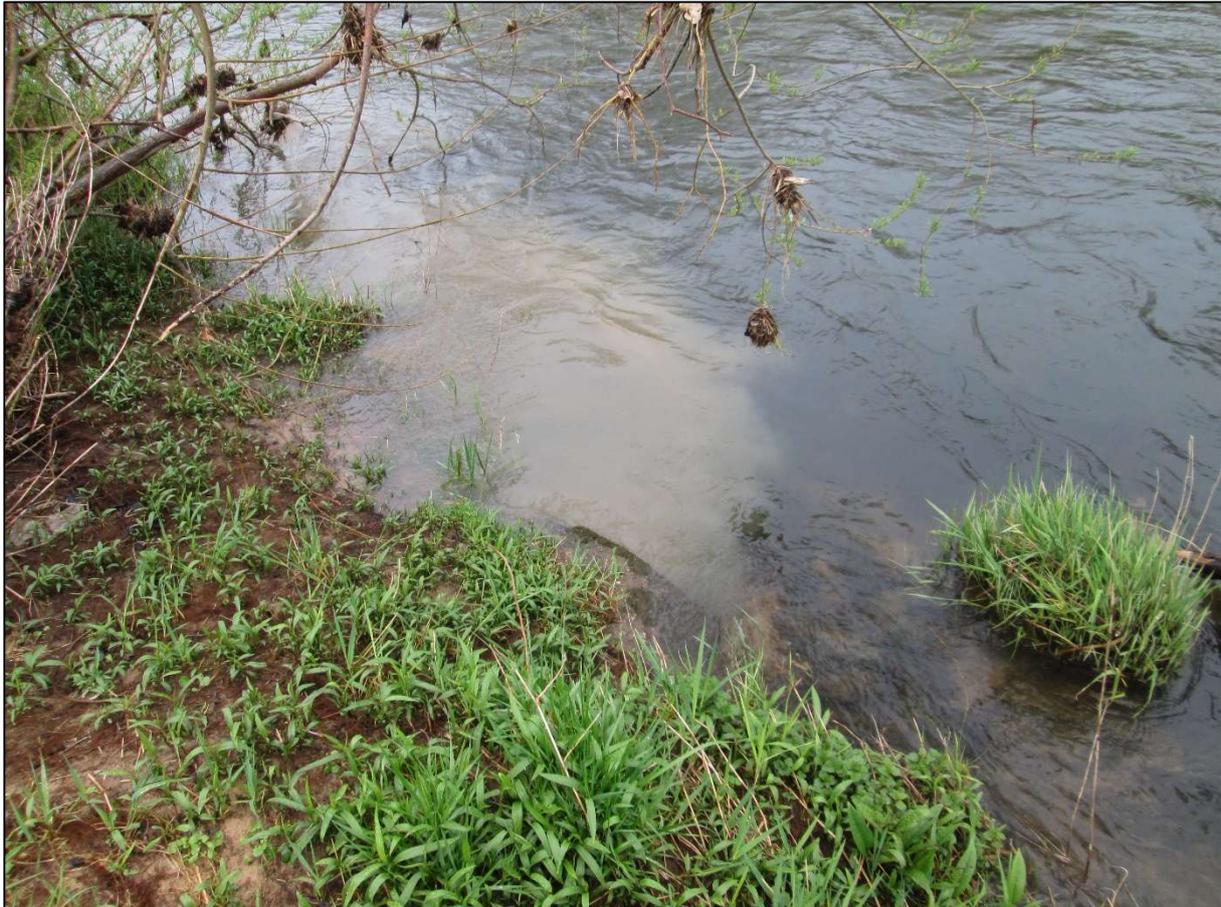
Abbildung 21: Mündung des unterirdischen Wasserlaufes des Kranzbaches in die Sauer

nicht öffentlich zugänglich und von außen nicht zu erkennen. Steht man allerdings auf dem Schacht, der zu der Verrohrung gehört, ist der Bachlauf deutlich als starkes Rauschen zu hören. Nach den Bestandsunterlagen der VG-Werke mündet der Kanal relativ gerade in die Sauer. Vor Ort wurde ein anderer Auslass festgestellt, etwa in Höhe „Sauerstaden 4“. In nachfolgender Abbildung ist der Auslass in die Sauer ersichtlich.

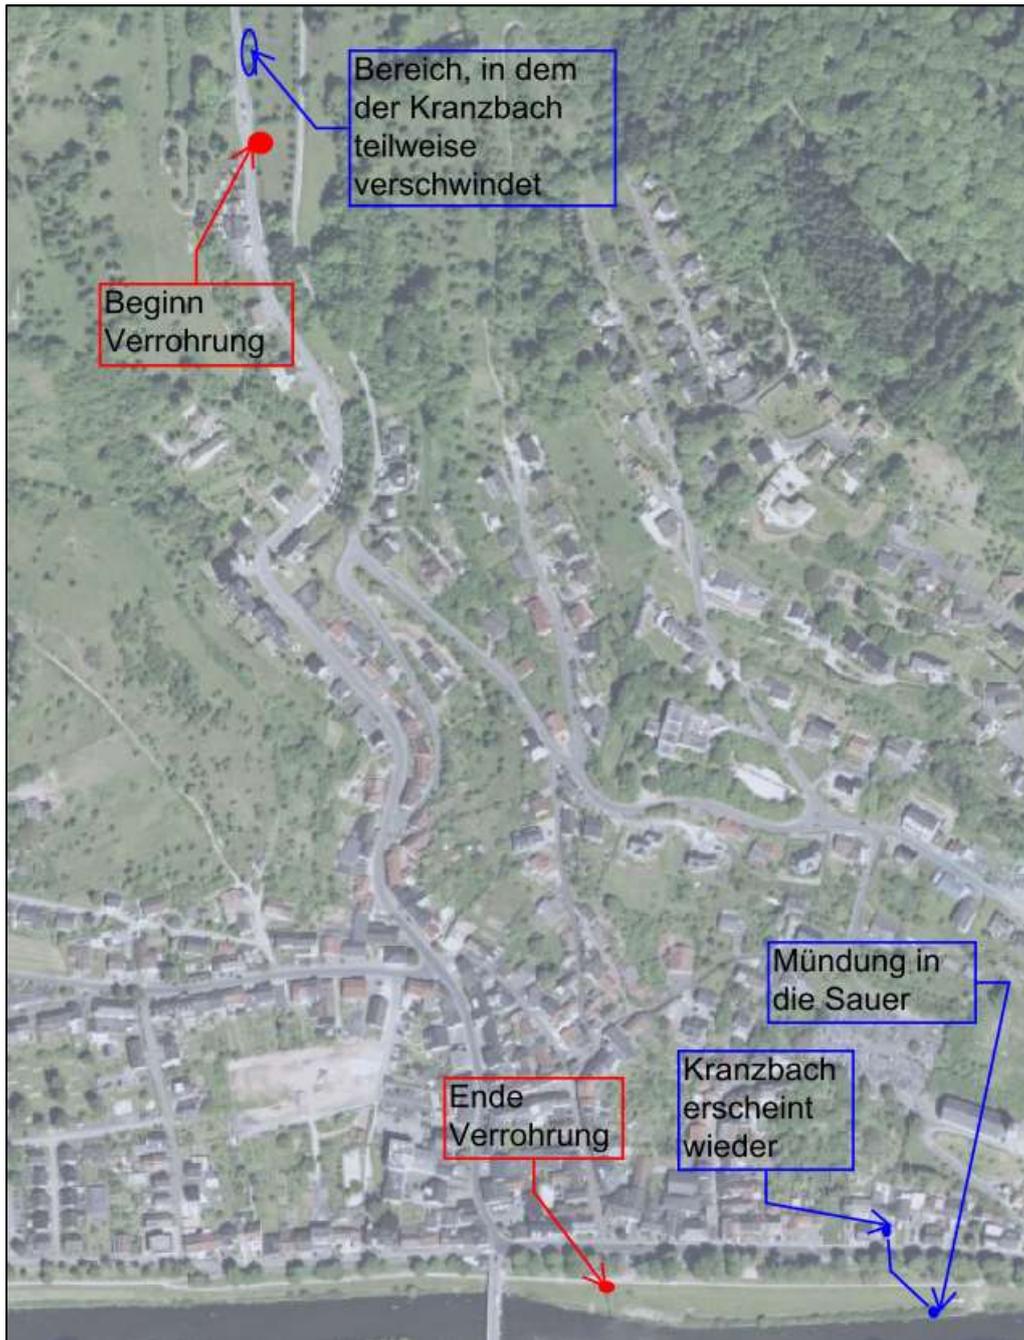
Abbildung 22: Darstellung örtliche Lage der relevanten Punkte Kranzbach innerhalb der Ortslage

In der nachfolgenden Übersicht ist die Lage des Verschwindens und Wiederaustretens dargestellt.

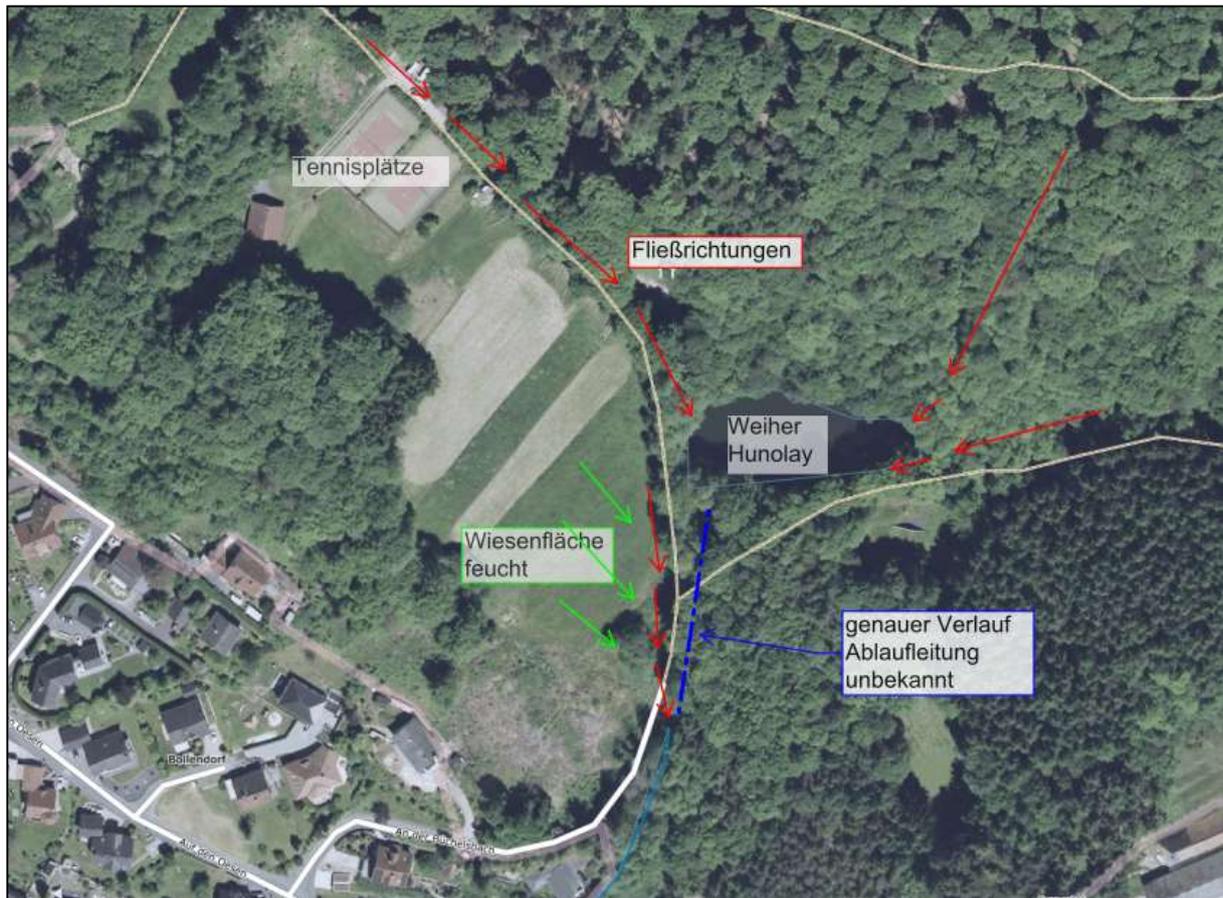
Abbildung 23: Beginn Falkenbach / Büchelsbach

Der Falkenbach wird vor Ort zumeist als Büchelsbach bezeichnet. Der offizielle Bachverlauf beginnt an dem alten Hochbehälter. Der eigentliche Bach entspringt jedoch schon weiter oben. Dem Weiher am „Hunolay“ strömt von der Tiefenlinie aus Richtung der Tennisplätze und oberhalb der „Hunolay“ Wasser zu. Der Ablauf des Weihers speist den Büchelsbach / Falkenbach. In der nachfolgenden Abbildung ist die Situation vor Ort dargestellt.

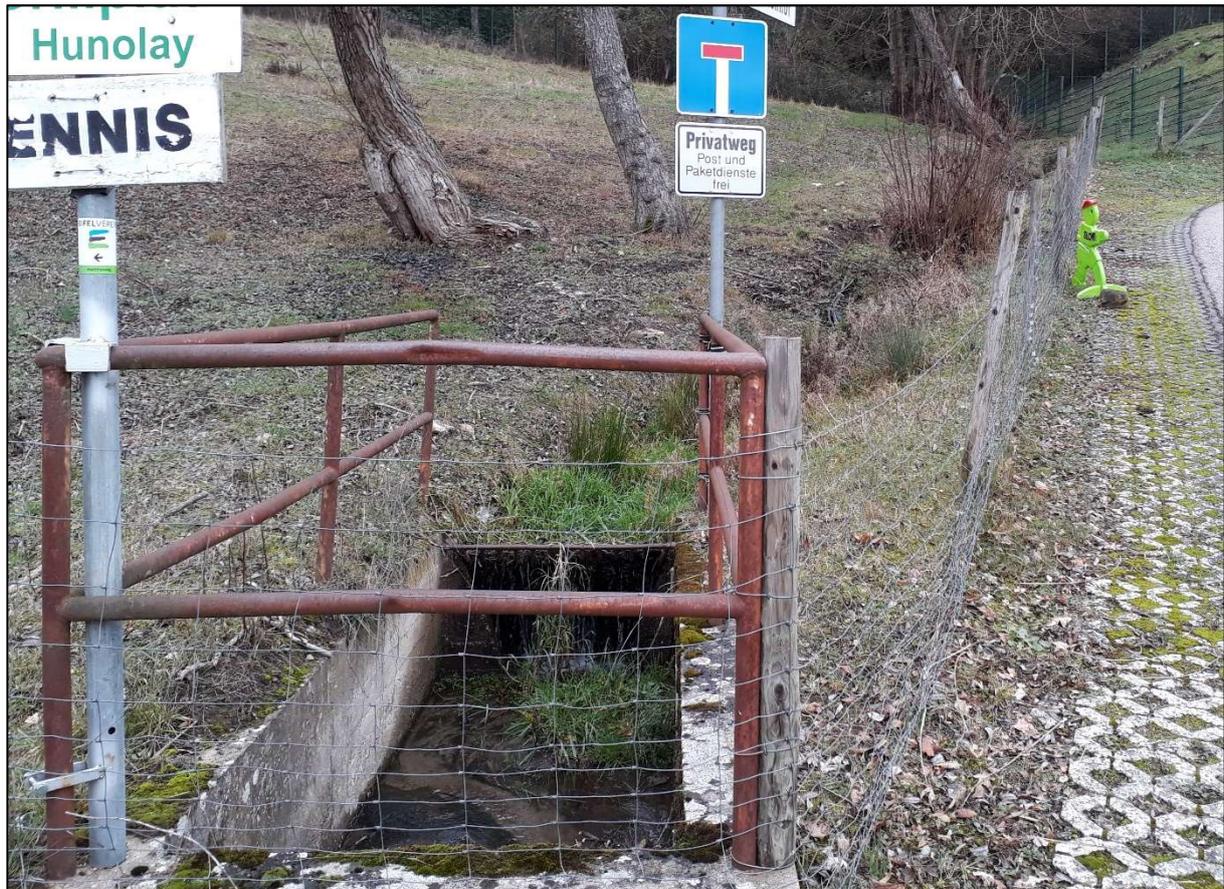
Abbildung 24: Beginn der Verrohrung Falkenbach

Der Bach läuft offen über Privatgelände bis zum Einlauf an der Kreuzung „Waldstr.“ / „Auf den Oesen“. Der Einlauf sowie der Zustand des Baches sind dem folgenden Foto zu entnehmen.

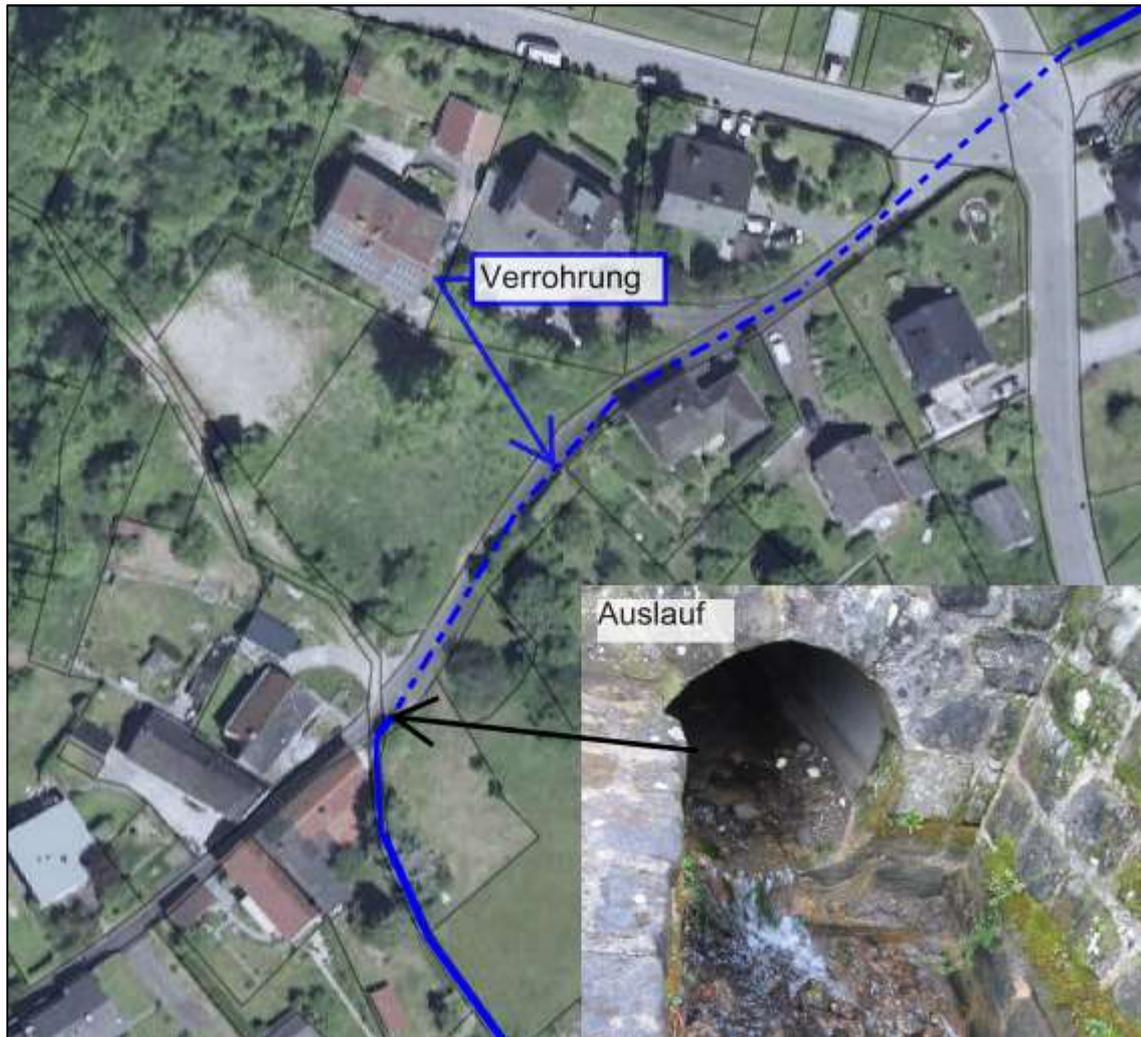
Abbildung 25: Verlauf des Baches in der "Waldstr."

Die „Waldstraße“ ist sehr steil, schmal und verfügt über keinen Fußweg. Wasser des Straßenkörpers wird über mittig angeordnete Einläufe und Querrinnen der Kanalisation zugeführt (näheres siehe Fotodokumentation in der Anlage).

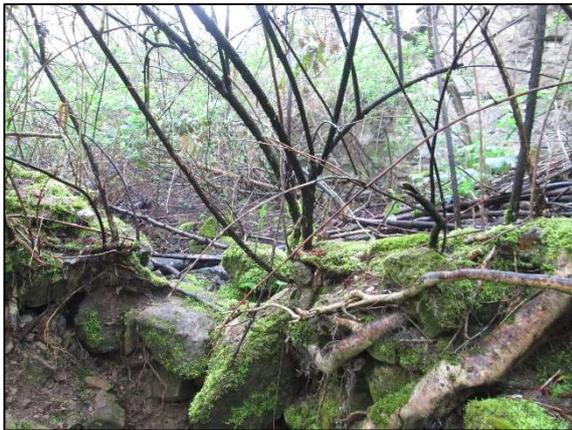
Abbildung 26: Blick in den Bachlauf hinter "Burgstr. 9"

Im weiteren Verlauf quert der Falkenbach / Büchelsbach neben der „Burgstr. 9“ und der Mühlradattrappe die Straßen, um dann wieder teilweise offen der Sauer zu zufließen. Der Bachlauf wirkt oberhalb der „Burgstr.“ ungepflegt, da hier die Zugänglichkeit fehlt. Im unteren Verlauf ist der Bach mit Betonelementen ausgebaut und hat in Kombination mit dem großen Gefälle dadurch eine enorme Fließgeschwindigkeit. In den nachfolgenden Bildern ist der Zustand am Einlauf und oberhalb der „Burgstraße“ dargestellt.

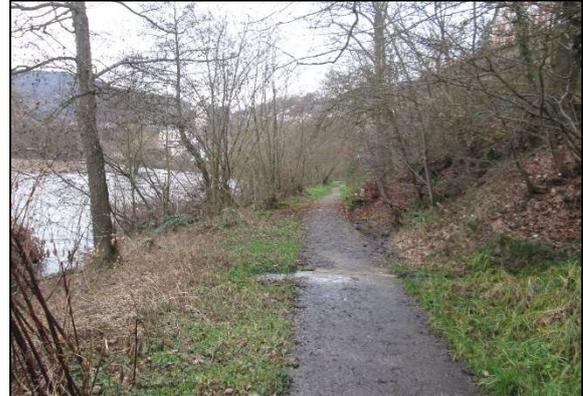
Abbildung 31: Mündung Ablauf Burgweiher in die Sauer

Die Burgweiher sind zwei künstlich angelegte Teiche, die zur Burg gehören und ursprünglich der Fischzucht dienten. Die Weiher verfügen über einen Ablauf, der in einer privaten Leitung in Richtung Sauer abfließt.

Im Bereich des Auslaufes der privaten Leitung in die Sauer und unterhalb der Burg scheint es Probleme zu geben, da hier im Zuge der Ortsbesichtigung am 16.01.2019 Wasser aus dem Erdreich austrat (siehe Fotodokumentation in der Anlage B).

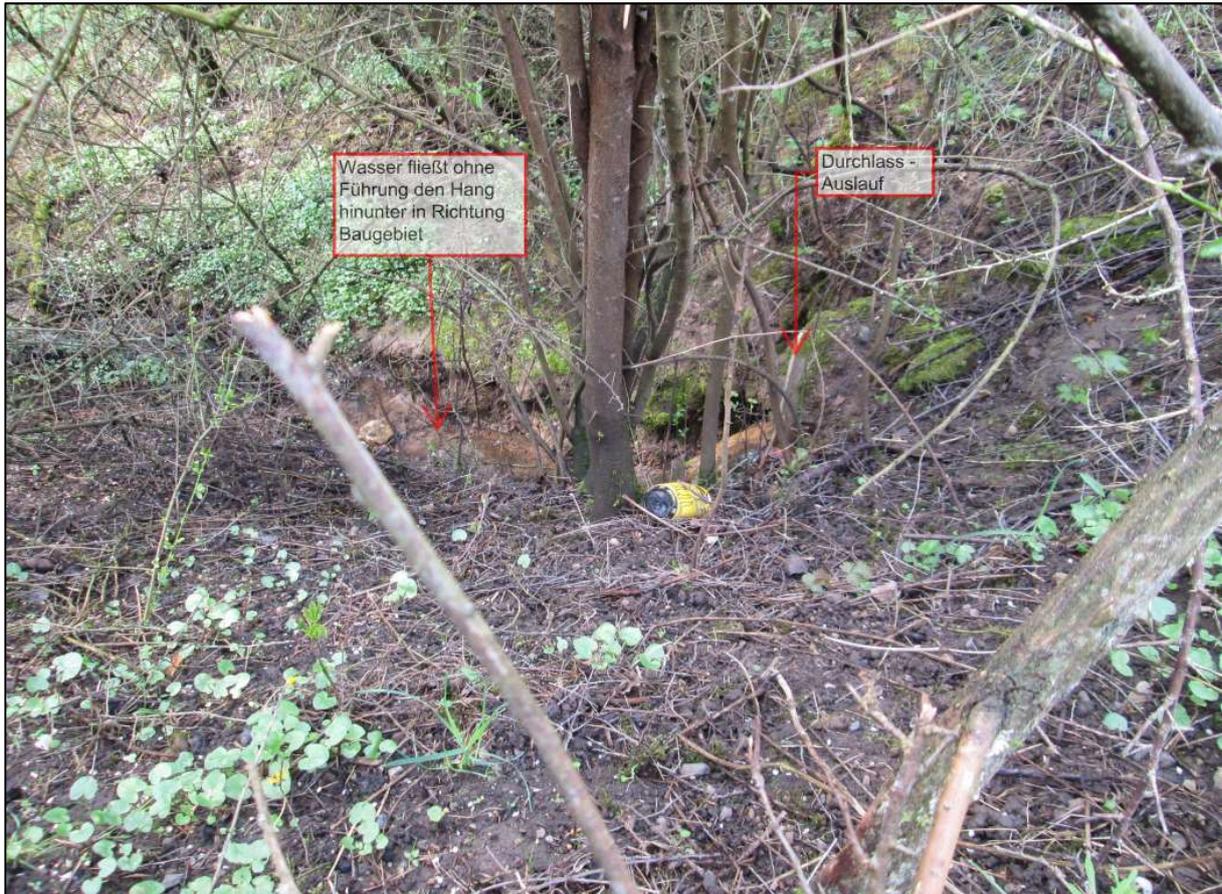
Abbildung 34: Ansicht Durchlass L1 an Tiefenlinie oberhalb "In den Rauschen 4"

Die oberhalb des Baugebietes befindlich L1 verstärkt die Abflüsse, da das Gefälle der Straße sich dem jeweiligen Tiefpunkt auf Hangseite entgegen neigt und vor dort die Abflüsse konzentriert durch die Straße geleitet werden. Nach dem Straßendurchlass existiert keine weitere Abflusslenkung (siehe nachfolgende Abbildung).

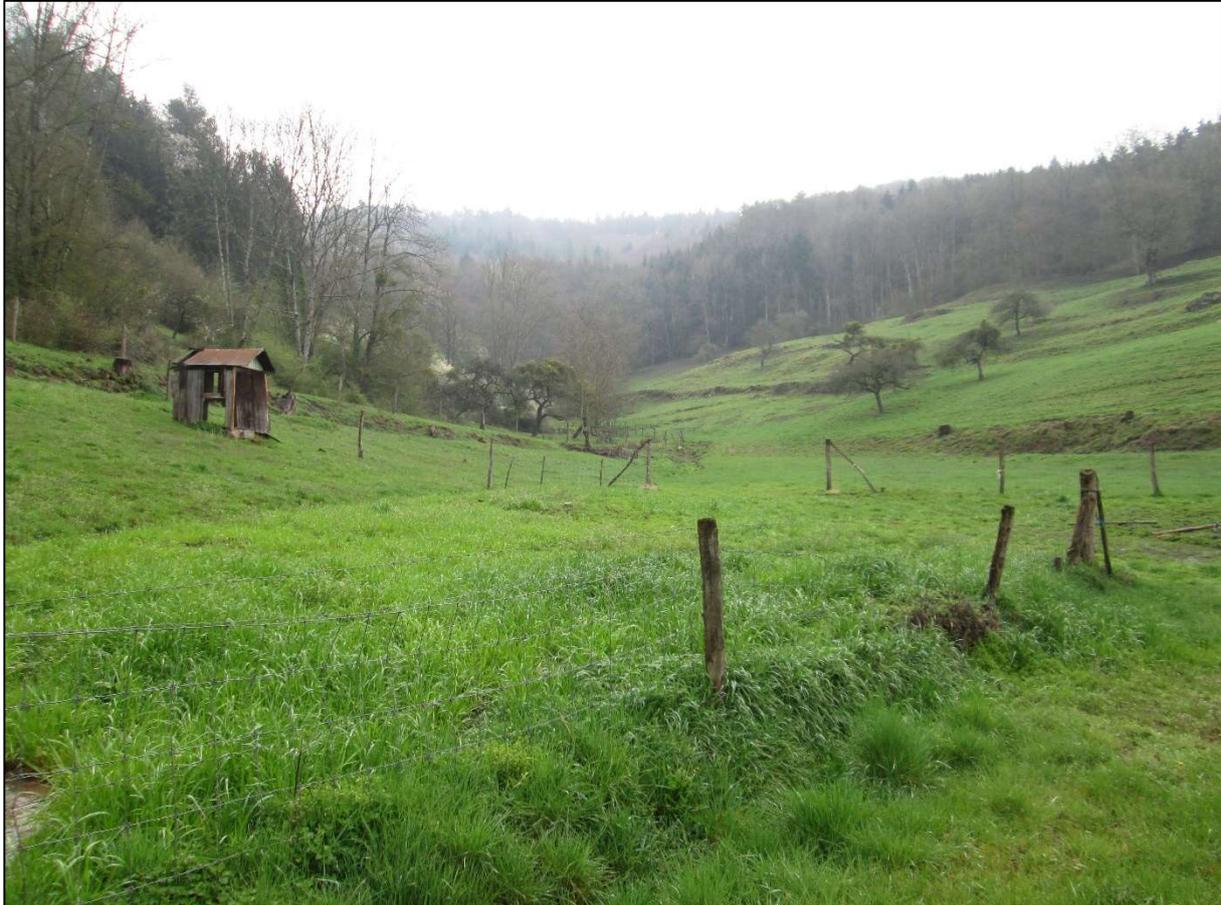
Abbildung 35: Tiefenlinie an der "Altstr." hinter dem Schlachthof

Hinter dem sich im Außenbereich befindenden Schlachthof an der L3 in Richtung Nusbaum mündet eine starke Tiefenlinie auf die „Altstraße“. In nachfolgender Abbildung ist das Gelände dargestellt.

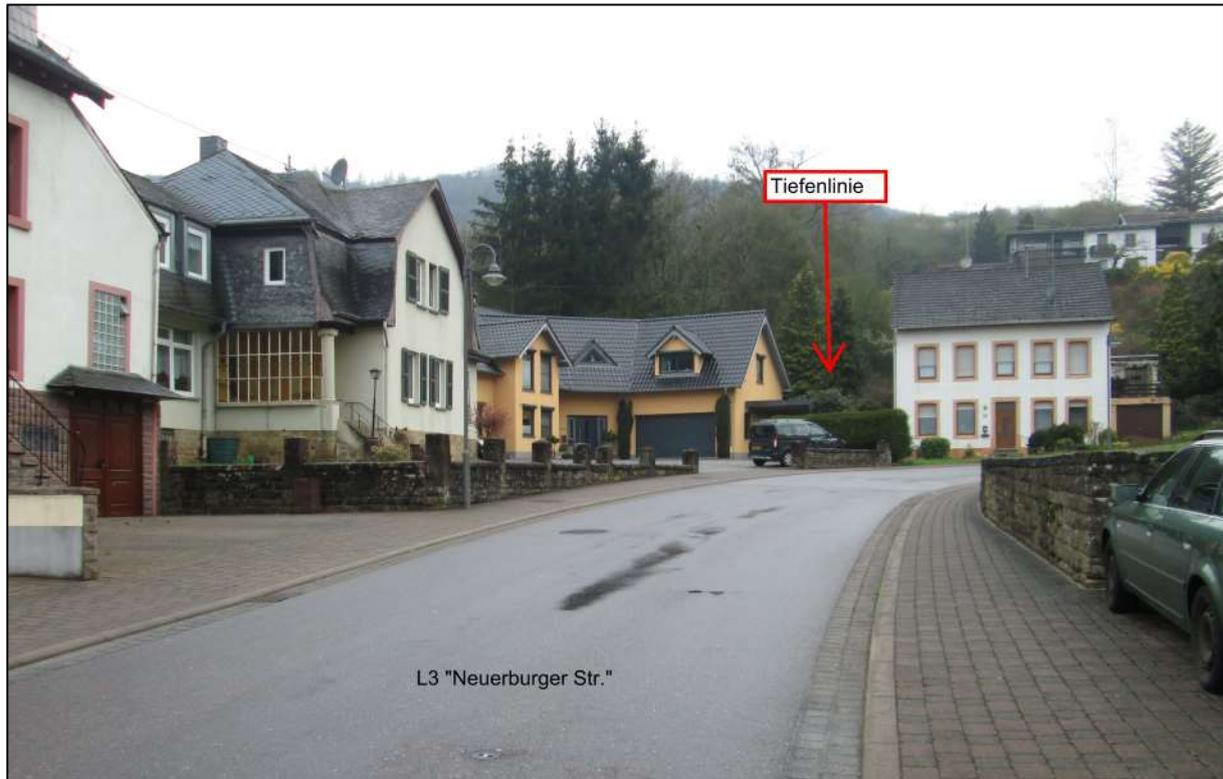
Abbildung 36: "Neuerburger Str." in Höhe der Tiefenlinie

Die südliche der beiden Tiefenlinien trifft zwischen der „Neuerburger Str. 54a und 56“ auf die L3. Eine Baulücke ist hier nicht zu erkennen, also sind beide Gebäude unmittelbar bedroht (siehe nachfolgende Abbildung).

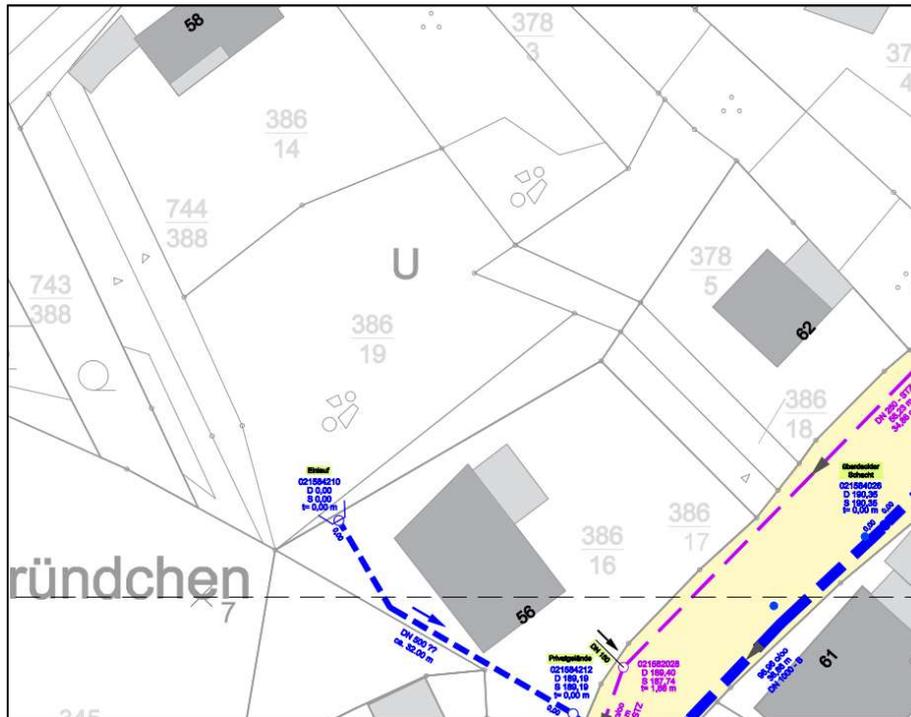
Abbildung 37: Ausschnitt Bestandsplan VG-Werke

Die Tiefenlinie selbst ist nicht zugänglich. Nach Bestandsplänen der VG-Werke muss zwischen den Häusern auf Privatgelände ein Einlauf existieren, der das ankommende Wasser fasst und dem verrohrten Kranzbach zuleitet. In der nachfolgenden Abbildung ist der Ausschnitt aus dem Bestandsplan dargestellt. Aussagen über den Zustand des Einlaufbauwerkes können nicht getroffen werden, da dieser nicht frei zugänglich ist.
