Starkregen- und Hochwasservorsorgekonzept für die Ortsgemeinde Bollendorf

Auftraggeber:
Verbandsgemeinde Südeifel

INGENIEURBÜRO
Reihnsner

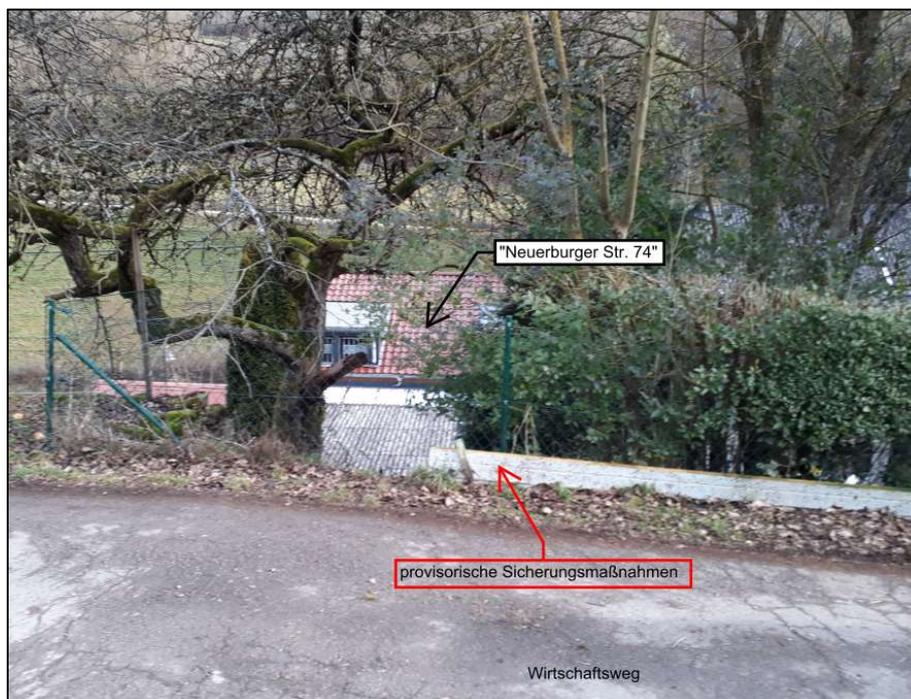
Abbildung 38: Absicherungsmaßnahmen hinter der "Neuerburger Str."

Die zweite Tiefenlinie „Im Wetzbruch“ ist nicht so deutlich ausgeprägt, wie die bereits beschriebene Tiefenlinie. In Kombination mit den vorhandenen Wirtschaftswegen werden die Gebäude entlang der „Neuerburger Str.“ von Hausnummer 70 -74 bedroht.

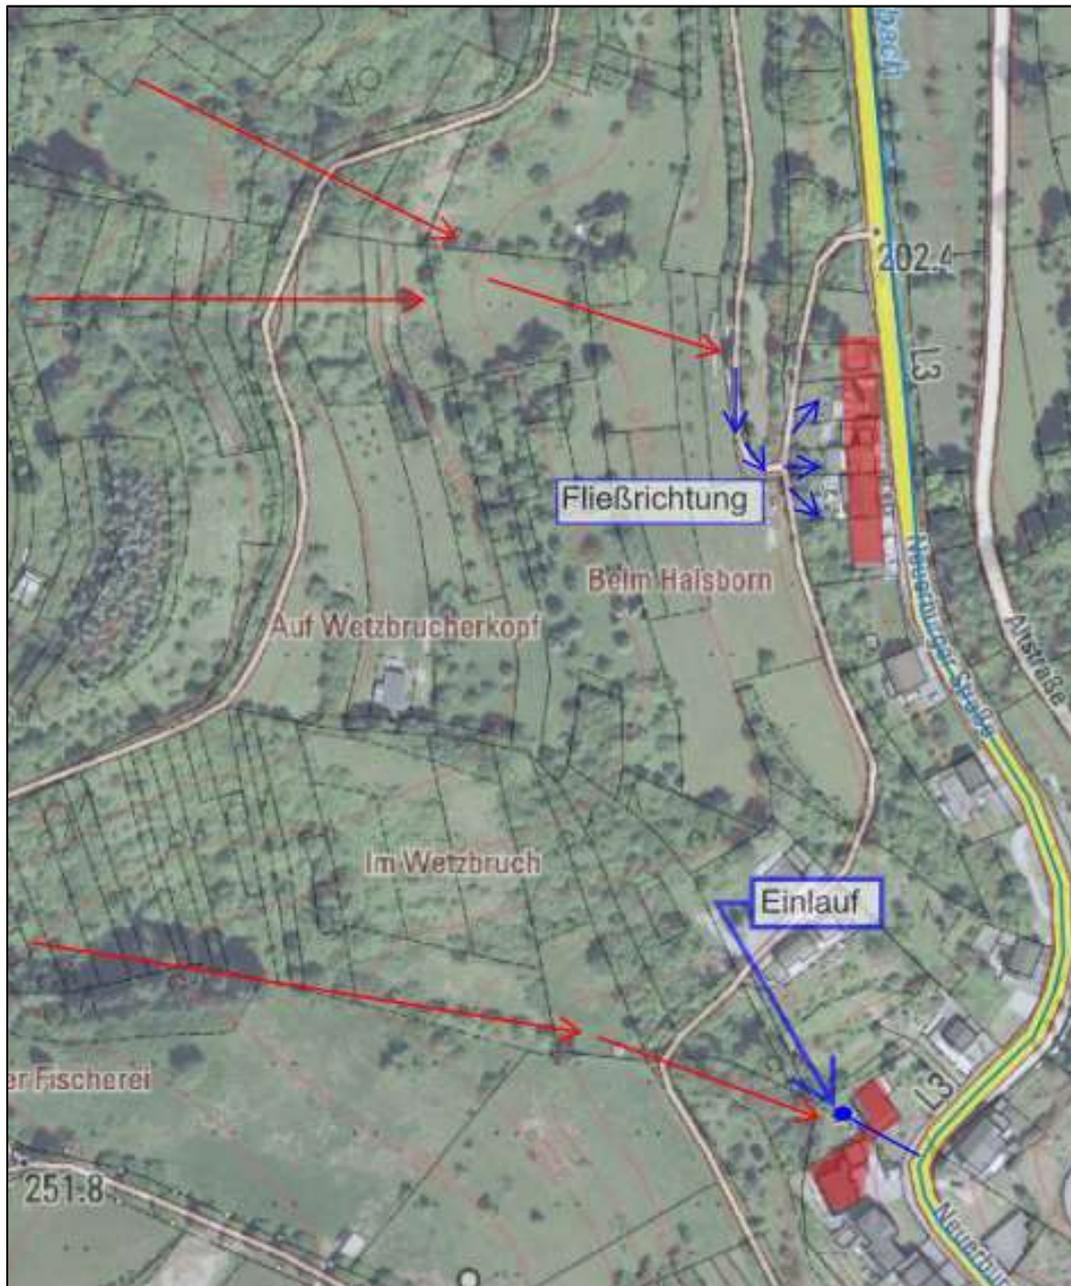
Abbildung 39: Übersicht Gefährdungspotential Tiefenlinien "Im Wetzbruch"

In nachfolgender Abbildung sind beide Tiefenlinien und bedrohte Gebäude dargestellt.

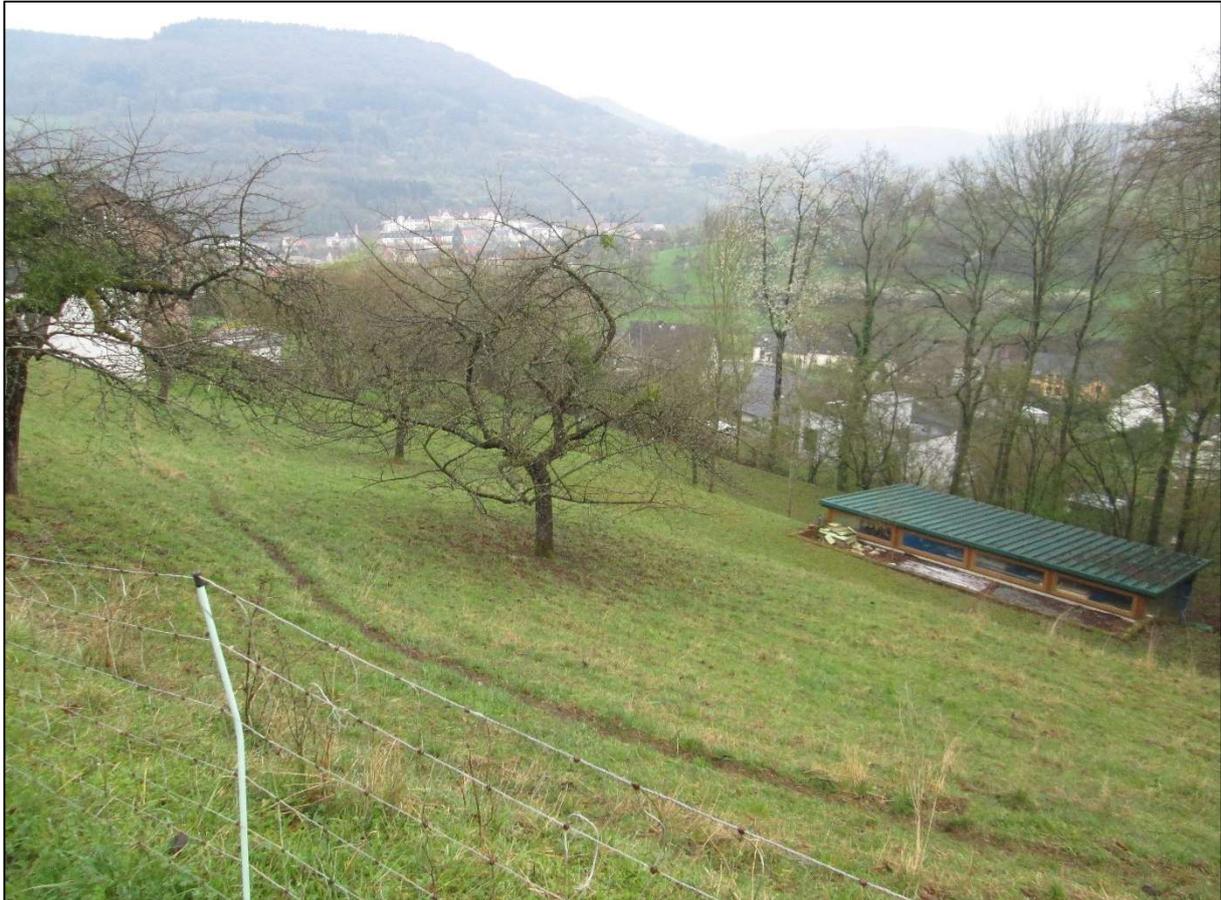
Abbildung 40: Blick vom Weg "Am Kahlweg" auf das betroffene Gebäude in der "Altstr."

Im Zuge der Bürgerbeteiligung wurde berichtet, dass Wasser aus dem Hang „Am Kahlweg“ über den Hang der „Altstr.“ zufließt und dort das Gebäude mit der Hausnummer 6 gefährdet. In einem internen Sichtungsgang wurde die Situation im Hang „Am Kahlweg“ begutachtet (siehe nachfolgende Abbildung).

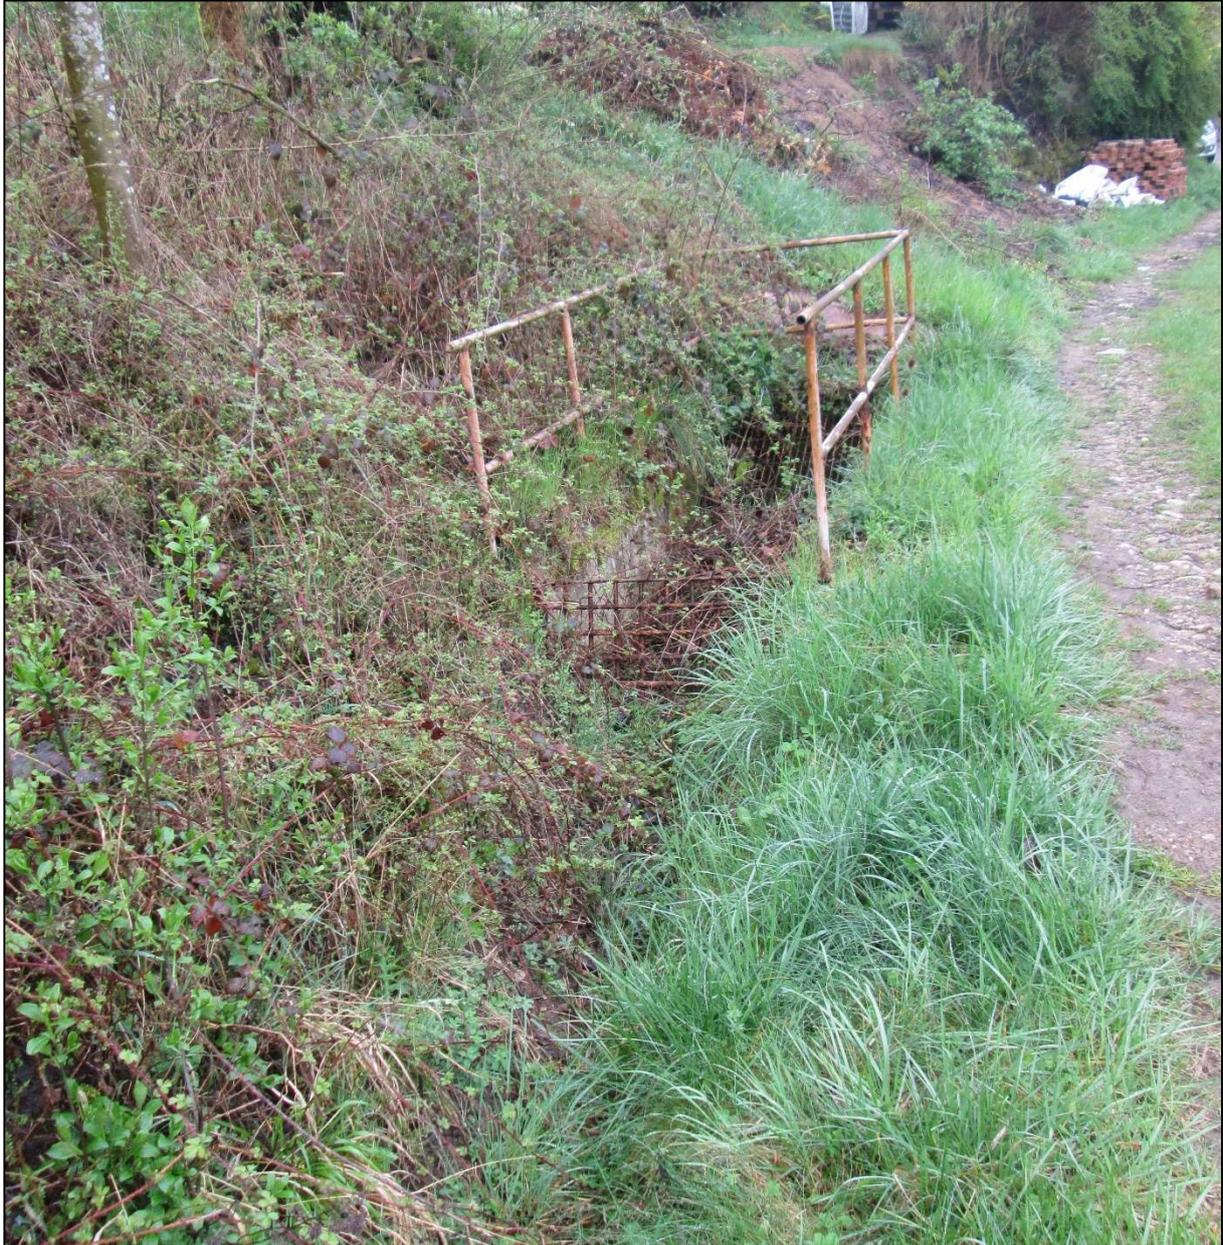
Abbildung 41: Einlaufbauwerk und Seitengraben "Am Kahlweg"

Für oberhalb des Weges „Am Kahlweg“ zufließendes Wasser existiert ein Einlaufbauwerk, welches das ankommende Wasser der Mischwasserkanalisation zuführt. Das Einlaufbauwerk und der Seitengraben wirken ungepflegt (siehe nachfolgende Abbildung).

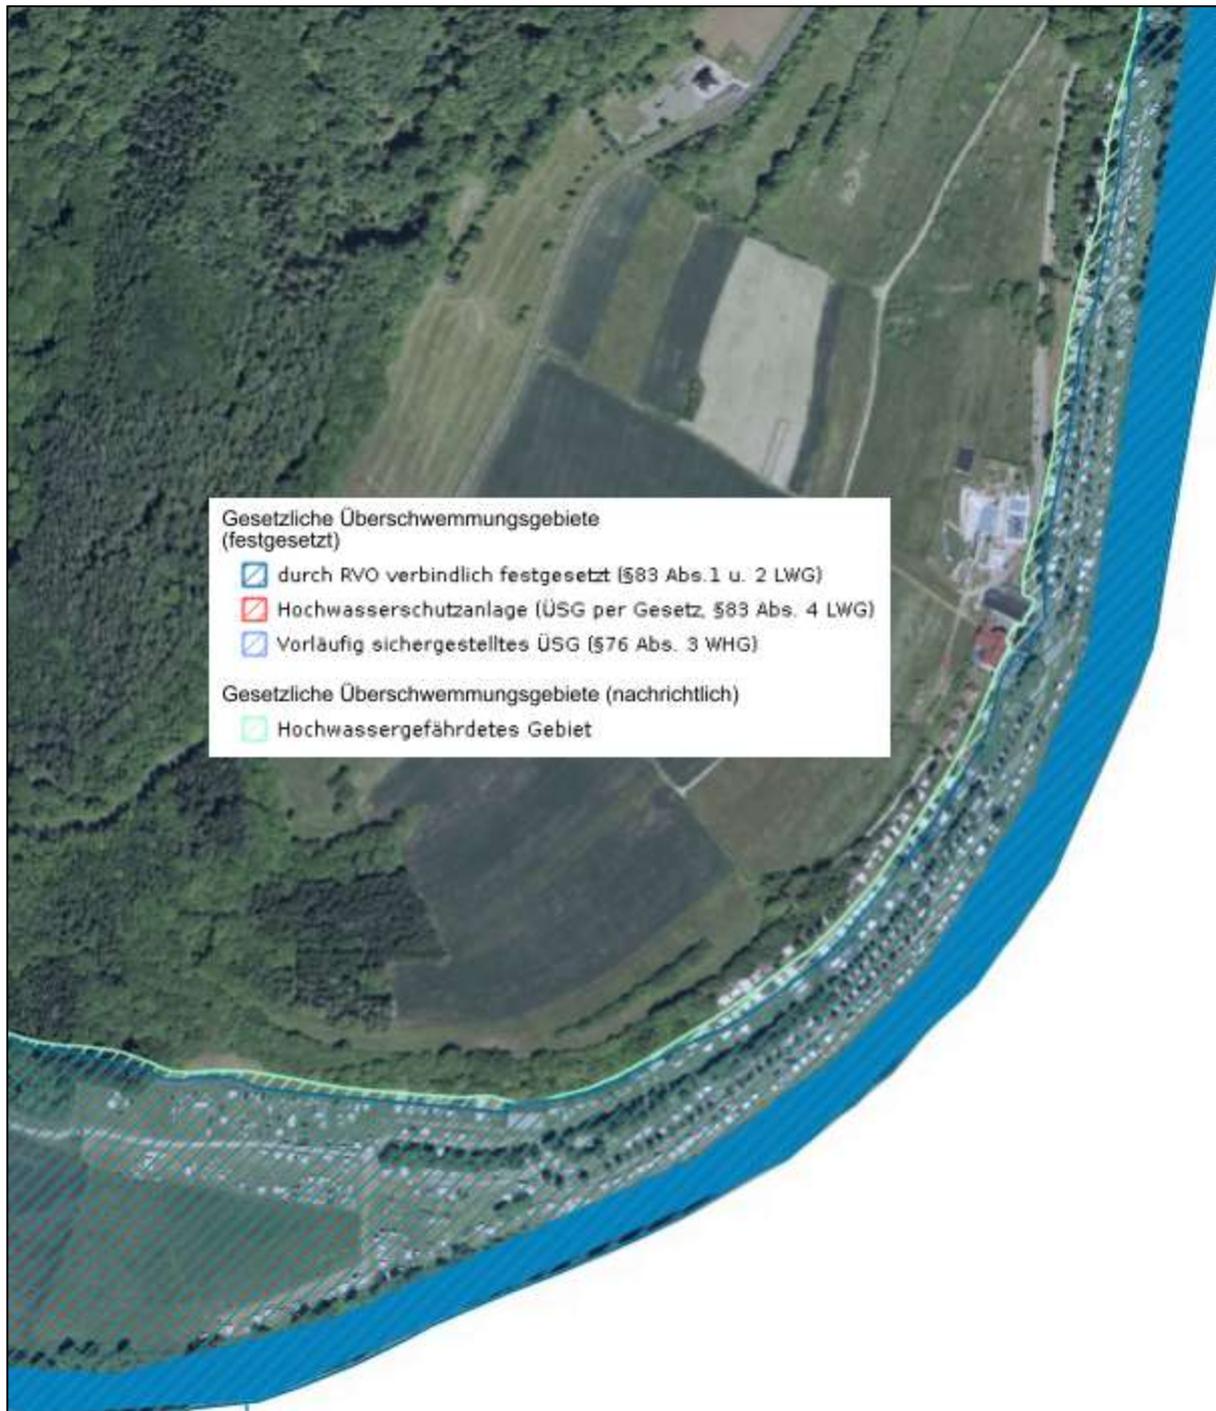
Abbildung 43: Lage Campingplatz im Überschwemmungsgebiet

Der Campingplatz befindet sich fast vollständig im festgelegten Überschwemmungsgebiet der Sauer (siehe nachfolgende Abbildung).

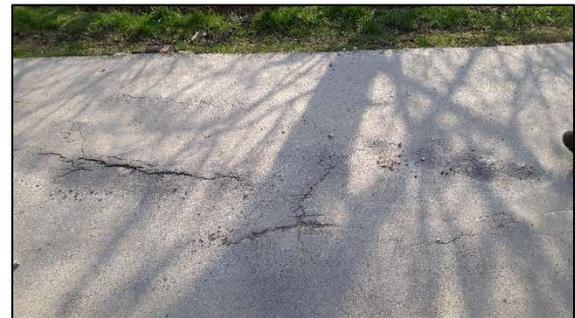
Abbildung 45: Schäden an Zufahrt

Die besonders starke Tiefenlinie östlich vom Campingplatz gefährdet die Zufahrt und die Dauercamper. In den nachfolgenden Abbildungen ist die örtliche Situation dargestellt.

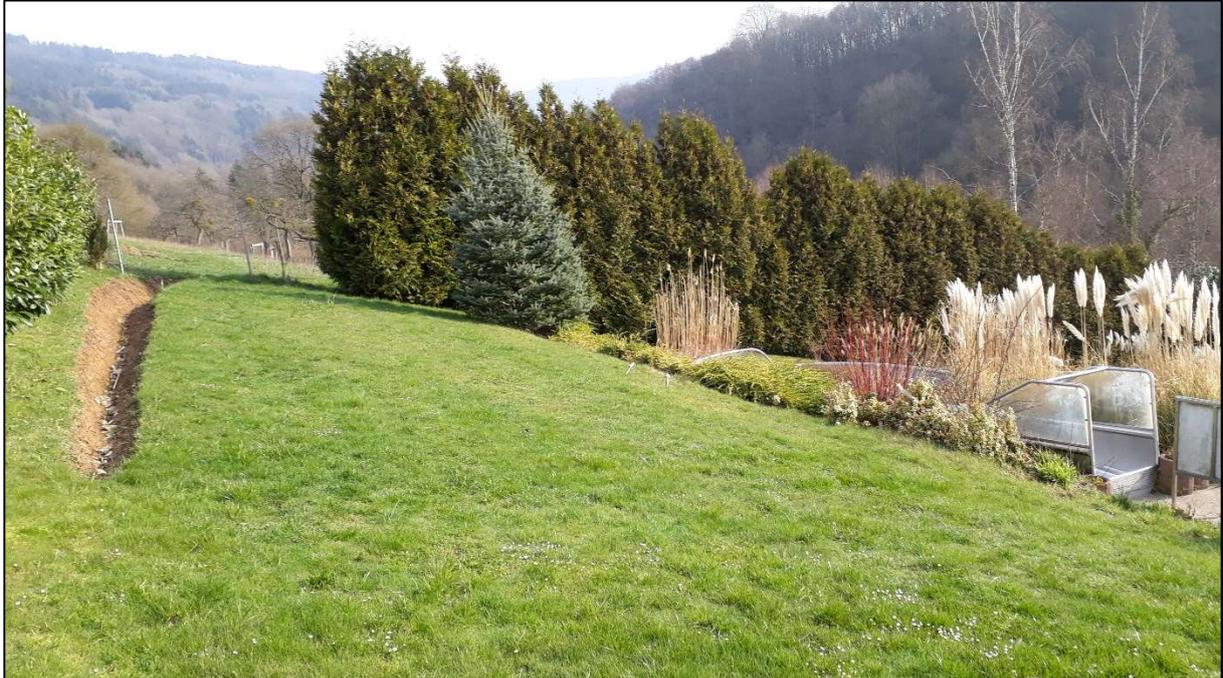
Abbildung 47: Graben oberhalb Schwimmbad

Um das Schwimmbad vor oberirdischen Abflüssen zu schützen, hat der Eigentümer bereits Gräben oberhalb des Bades zur Ableitung gezogen (siehe nachfolgende Abbildung).

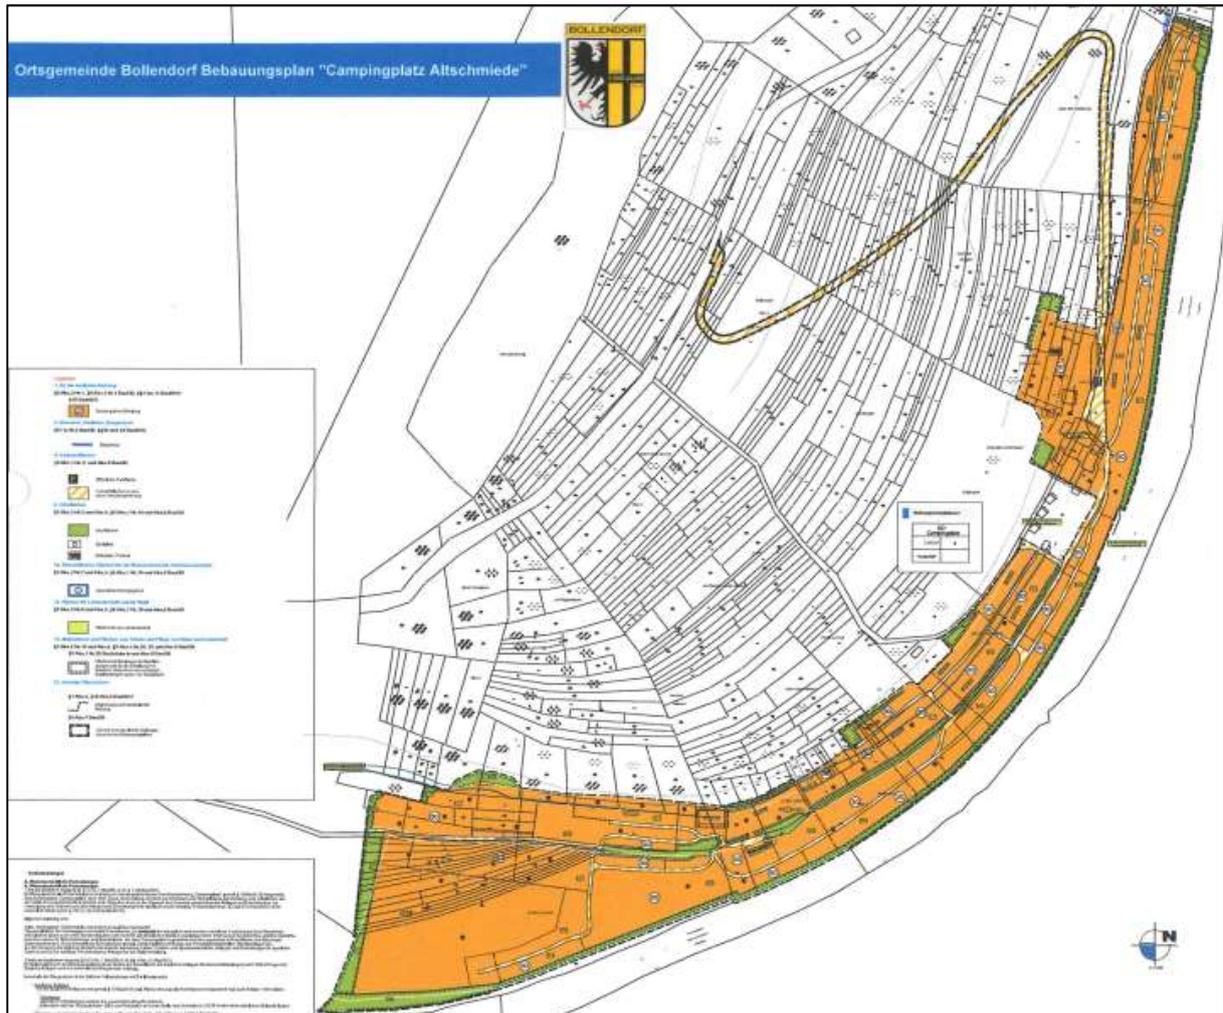
Abbildung 48: Auszug Bebauungsplanentwurf neue Zufahrt Campingplatz Altschmiede

Da sich die Zufahrt zum Campingplatz allgemein in einem sehr schlechten baulichen Zustand befindet und für die heutigen Wohnmobile und Wohnwagenanhänger viel zu schmal ist, soll eine neue Zufahrt errichtet werden. Dem Bebauungsplanentwurf (siehe nachfolgende Abbildung) dazu wurde seitens der Gemeinde zugestimmt.

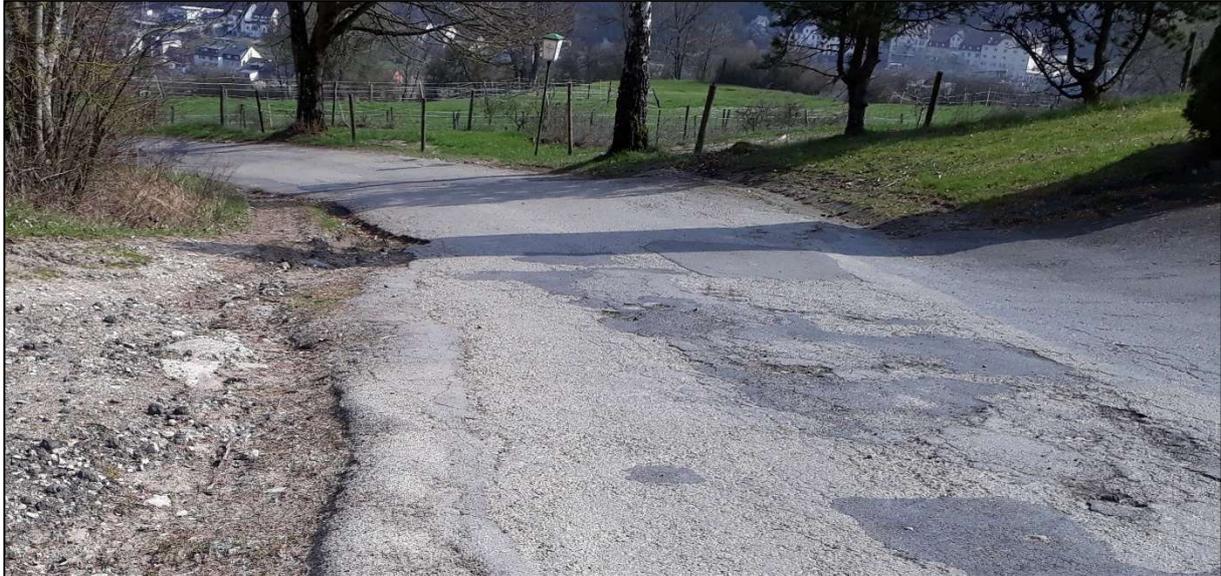
Abbildung 49: Zustand Zufahrtsstraße Waldhotel

Die Zufahrtsstraße ist in einem baulich schlechten Zustand, die Bankette sind ausgespült und ausgefahren.

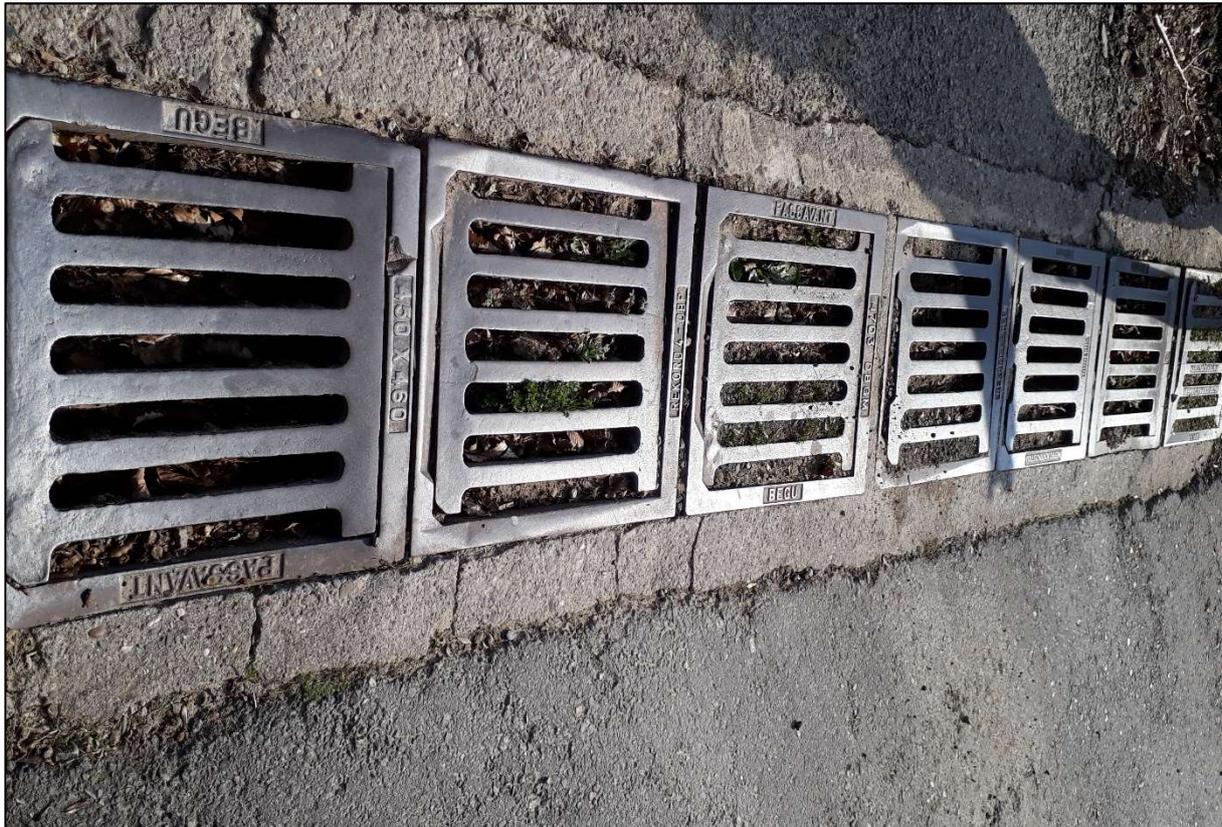
Abbildung 50: Entwässerungsrinne beim Waldhotel

Die vorhandene Entwässerungsrinne ist vollständig verlandet und somit wirkungslos (siehe nachfolgende Abbildung).

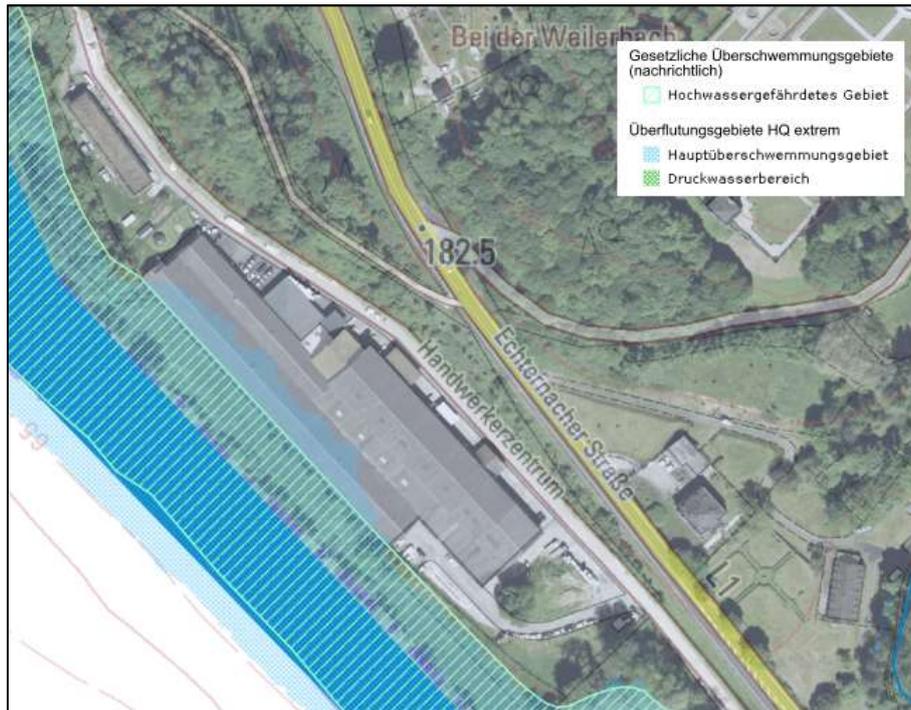
Abbildung 51: Gefährdungspotential Handwerkerzentrum

Das Handwerkerzentrum gehört ebenfalls zu Bollendorf und befindet sich in unmittelbarer Nähe zur Sauer. Die Gebäude des Handwerkerzentrums sind allerdings nur bei einem Hochwasser $>HQ_{100}$ bedroht. Selbst bei einem HQ_{extrem} sind nur Teile des Geländes betroffen (siehe nachfolgende Abbildung).

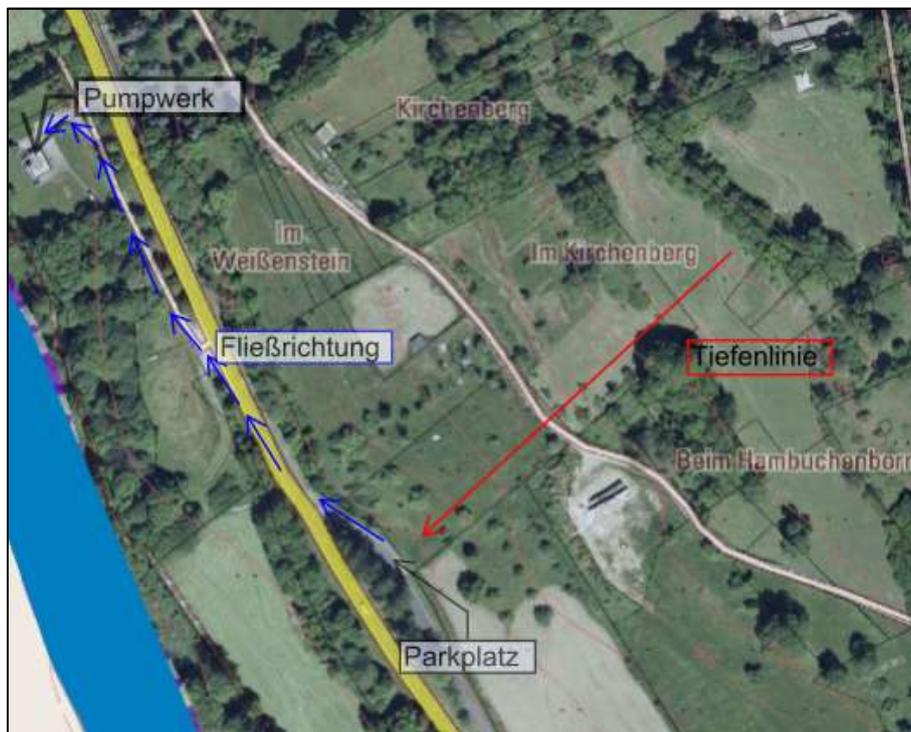
Abbildung 52: Fließrichtung zum Pumpwerk

Zwischen Weilerbach und Bollendorf beeinflusst Wasser aus einer Tiefenlinie am Parkplatz im Starkregenfall das Hauptpumpwerk.

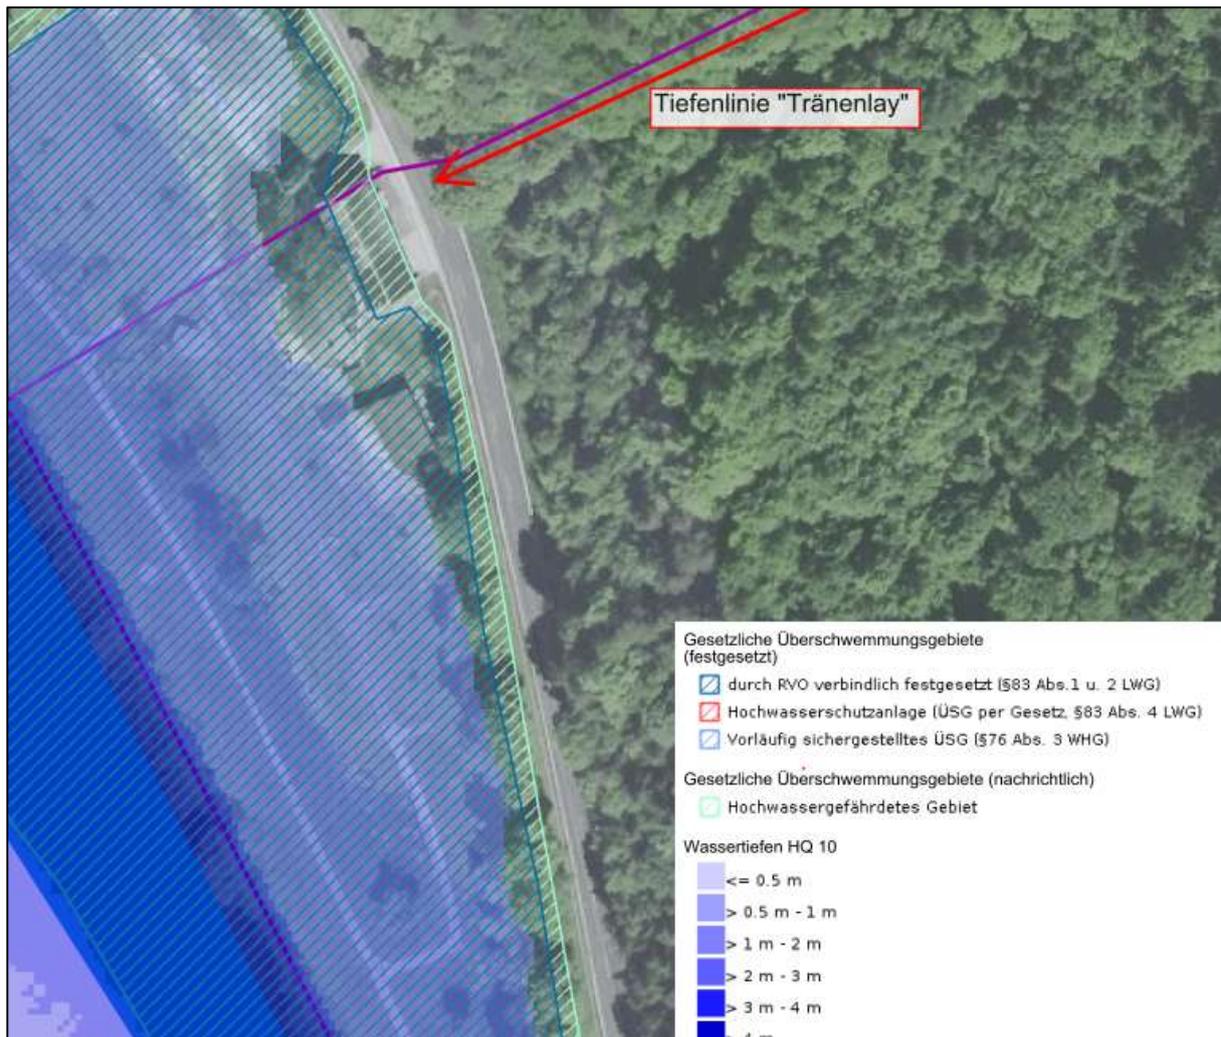
Abbildung 53: Gefährdungspotential Dillingerbrück

Der Wohnbereich im Außenbereich Dillingerbrück umfasst nur noch das Wohnhaus. Der ehemals dort vorhandene Campingplatz ist nicht mehr in Betrieb und soll nach Aussagen der Gemeinde auch nicht mehr reaktiviert werden. Die Gebäude befinden sich im Überschwemmungsgebiet der Sauer. Bei einem kleineren Hochwasser sind die Gebäude nicht bedroht. Zusätzlich existiert die Tiefenlinie am „Tränenlay“ – einem sehenswerten Kalksinterfelsen – deren Fließrichtung auf das Wohnhaus weist (siehe nachfolgende Abbildung).

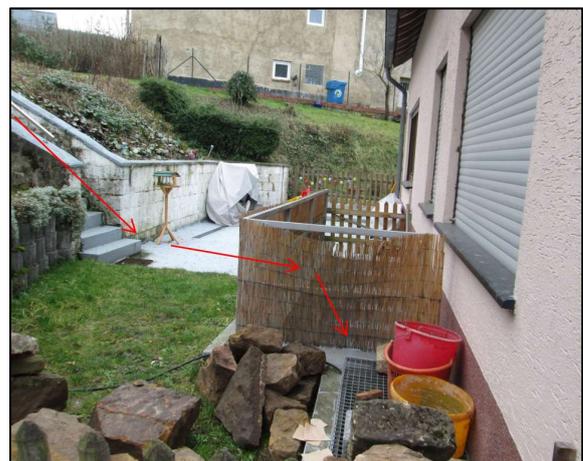
Abbildung 57: Fließrichtung auf betroffenem Grundstück

Dagegen kam es an einer anderen Stelle der „Kirchstr.“ zu Problemen und Schäden nach Starkregen. Vom Bereich des Kindergartens kam es in 2018 zu Abflüssen in Richtung der „Kirchstr. 40“, die dort zu Überflutungen und Schäden führten. Hier sind Objektschutzmaßnahmen angeraten.

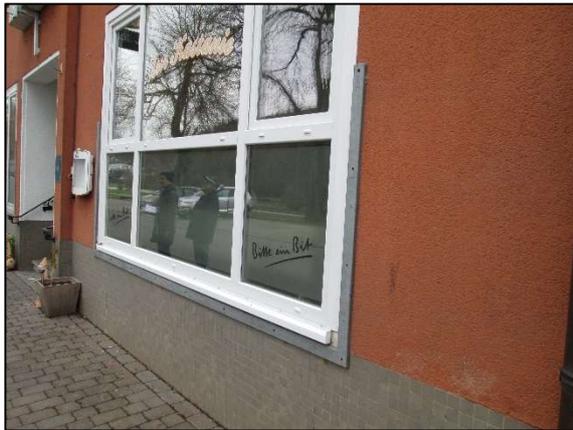
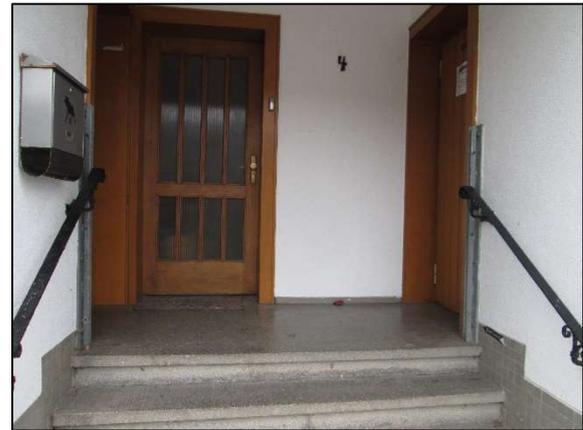
Abbildung 62: Beispiel mobile Schutzmaßnahmen

Viele Anwohner haben bereits Objektschutzmaßnahmen mit mobilen Elementen umgesetzt (siehe nachfolgende Abbildung).

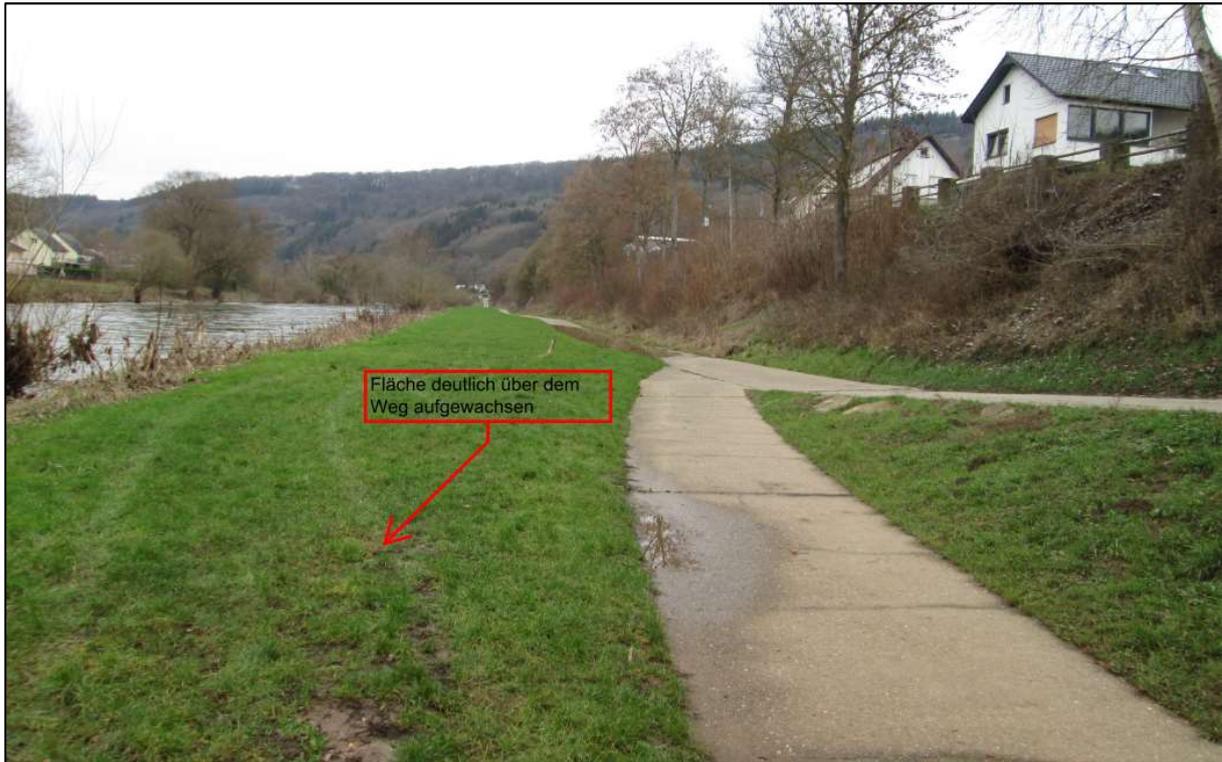
Abbildung 63: Ufer am Sauerstaden mit Anlandungen

Um den Hochwasserschutz für die betroffenen Objekte in Bollendorf zu verbessern, empfiehlt es sich, die vorhandenen Anlandungen am Sauerufer zu entfernen. Im Laufe der Jahre ist durch Anlandungen der natürliche Retentionsraum kleiner geworden, so dass der Raum für Rückhaltung insgesamt kleiner wurde. In der nachfolgenden Abbildung ist der Aufwuchs des unbefestigten Ufers gut zu erkennen.

Diese Anlandungen inklusive Aufwuchs setzen sich zu beiden Seiten der Brücke über die Sauer am Sauerstaden fort, erhöhen so die Überflutungsgefahr für die Ortslage Bollendorf, da Rückhalteraum fehlt. Auf Luxemburger Seite wurden diese Anlandungen bereits entsprechend dem Maßnahmenprogramm nach HWRM-Plan 2015 abgeflacht und so der Retentionsraum erhöht (siehe nachfolgende Abbildung).

Es wird empfohlen, auch auf deutscher Seite die vorhandenen Anlandungen zu entfernen, um so den Rückhalteraum zu erhöhen.

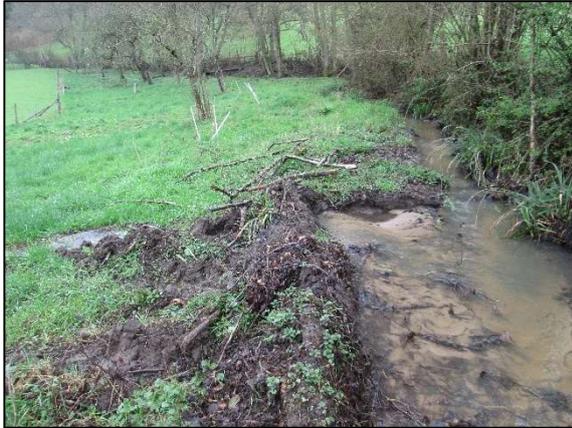
Abbildung 65: Übertritt eines Teiles des Kranzbaches

Für den Kranzbach kam im Rahmen der Ortsbegehung mit den Gemeindevertretern und im Gespräch mit dem DLR die Idee auf, die Wiese an der L3 als Retentionsraum zu nutzen und dort ein Streichwehr zu errichten. Bei einer Ortsbesichtigung nach einem Tag mit Dauerregen konnte festgestellt werden, dass dieses Streichwehr auf natürliche Weise schon existiert. Wie in nachfolgender Abbildung ersichtlich ist, läuft ein Teil des ankommenden Wassers bereits in die Fläche auf der Wiese und versickert dort.

Ob sich diese Fläche wirklich als Retentionsraum eignet, müsste eingehender, auch im Hinblick auf den Untergrund, untersucht werden. Die Stelle, in der der Fleißbach vollständig verschwindet, befindet sich nämlich nur rund 165 m Luftlinie von der möglichen Retentionsfläche entfernt. Bei der Errichtung des Retentionsraumes muss sichergestellt sein, dass sich durch die Rückhaltung des Wassers hier die Problematik an den Gebäuden „Sauerstaden 7 + 8“ nicht verschärft.

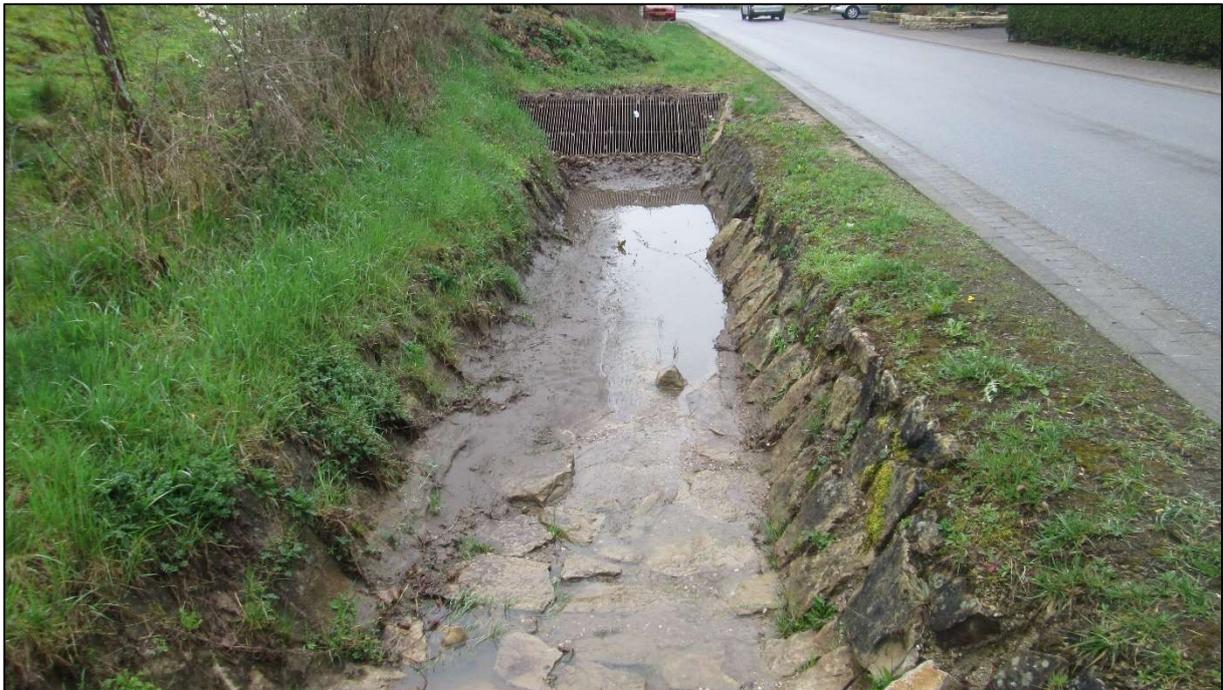
Abbildung 67: Einlaufgitter am Beginn der Verrohrung

Das Gitter vor dem Einlauf weist einen zu geringen Stababstand auf. Anhand des nachfolgenden Fotos ist zu erkennen, dass dieses Gitter sich schnell zusetzt. Hier empfiehlt sich ein neues, möglichst dreidimensionales Einlaufbauwerk.

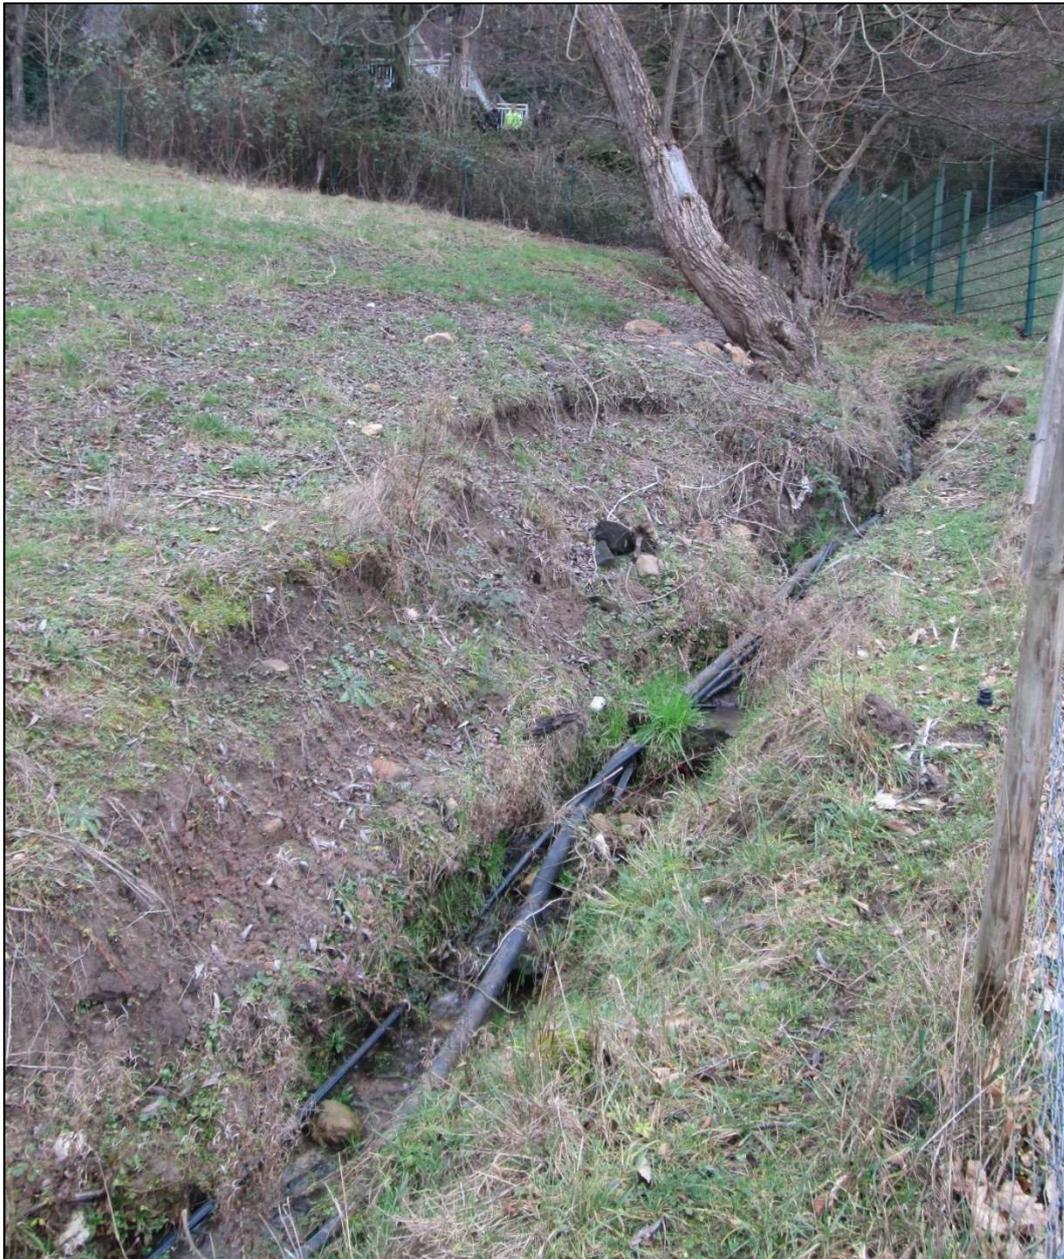
Abbildung 68: Abflusshindernisse und Ufererosion Falkenbach / Büchelsbach

Im Bereich oberhalb des ersten Einlaufes liegen Kabel als Abflusshindernisse im Bachlauf, deutliche Ufererosion ist zu erkennen (siehe nachfolgende Abbildung). Hier ist die Behebung der Erosionsschäden und der Abflusshindernisse geboten. Hinzu kommt, dass über den Verlauf und auch den Zustand des Ablaufes des Weihers keine Unterlagen existieren. Es wird empfohlen, hier entsprechende Bestandsunterlagen erstellen zu lassen.

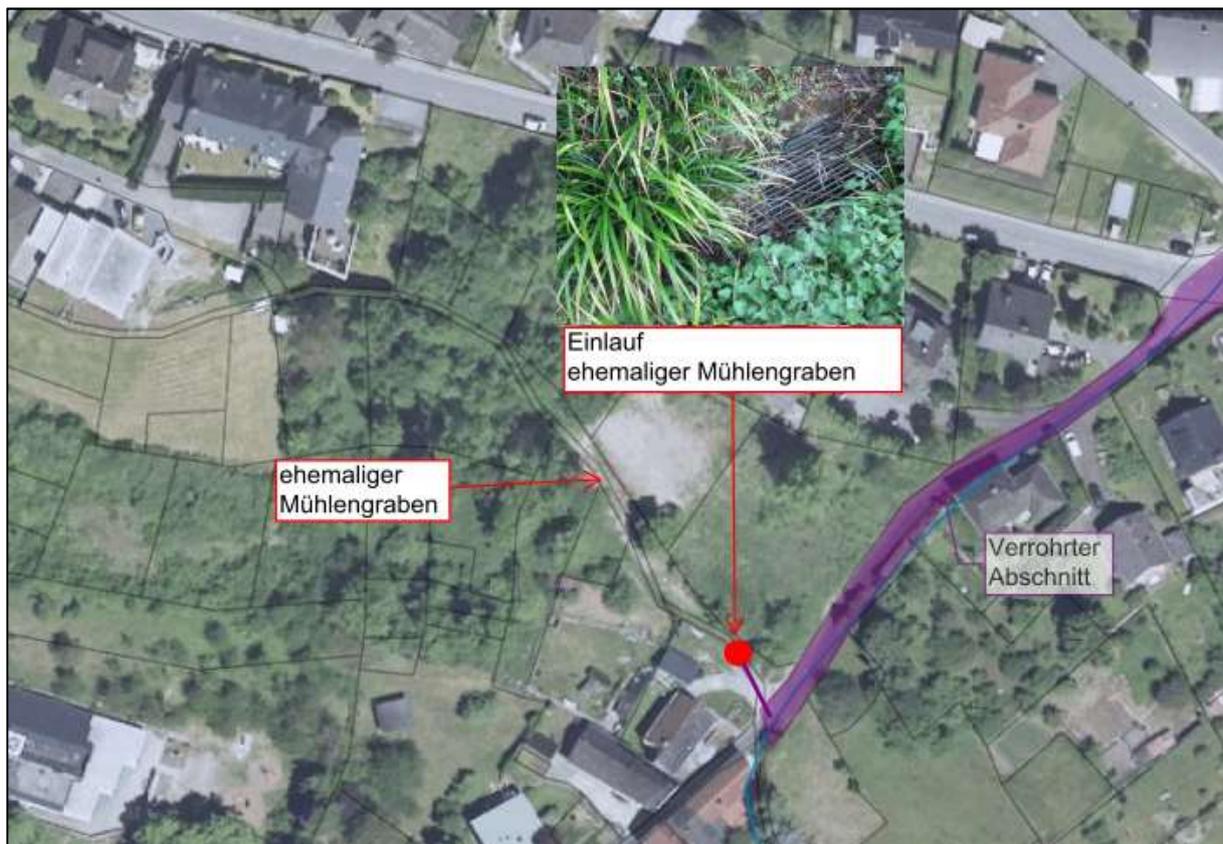
Abbildung 69: Verlauf ehemaliger Mühlengraben

In der Mitte der „Waldstr.“ endet die Verrohrung. Die Verrohrung endet in einem kaskadenförmigen Gerinne, mit einem kleinen Grundablass. Aus nordwestlicher Richtung fließt an dieser Stelle dem Bach Wasser aus einem Graben zu. Dieser Graben war historisch einmal der Mühlengraben. Hier wurde Wasser vom Kranzbach umgeleitet und in einem künstlichen Gewässer der Mühle zugeführt. Sowohl die Mühle, als auch die Bachumleitung sind nicht mehr vorhanden. Im Kataster und auch an der Straßenbezeichnung („Auf dem Deich“) ist die alte Bachumleitung noch ersichtlich. Heute entwässert die Freifläche unterhalb „Auf dem Träuschfeld“ in diesen Graben. In der nachfolgenden Abbildung ist die örtliche Situation dargestellt.

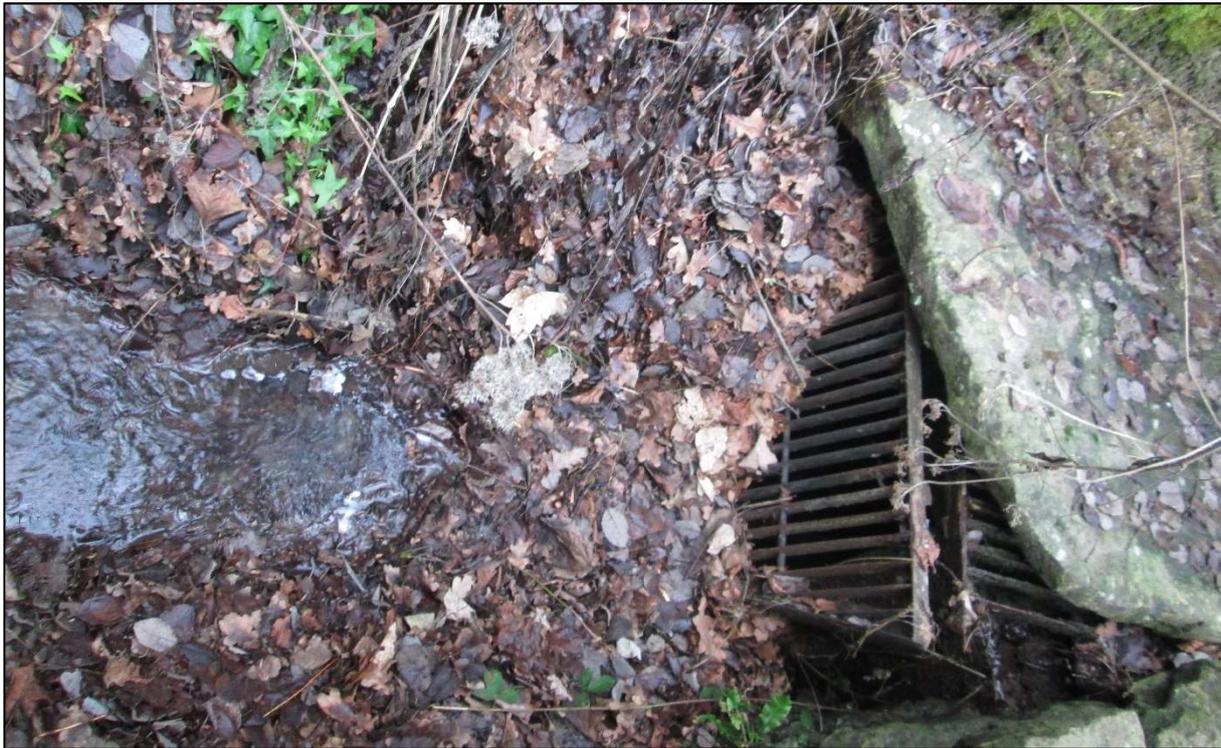
Abbildung 70: Gitter am Einlauf neben Mühlrad

Der Stababstand der Gitter im Bachlauf um die Mühlradattrappe herum ist nicht optimal, diese setzen sich schnell zu (siehe nachfolgende Abbildung). Hier sind ein weiterer Stababstand und die Möglichkeit, den Einlauf aus drei Richtungen zu umströmen, zu empfehlen.

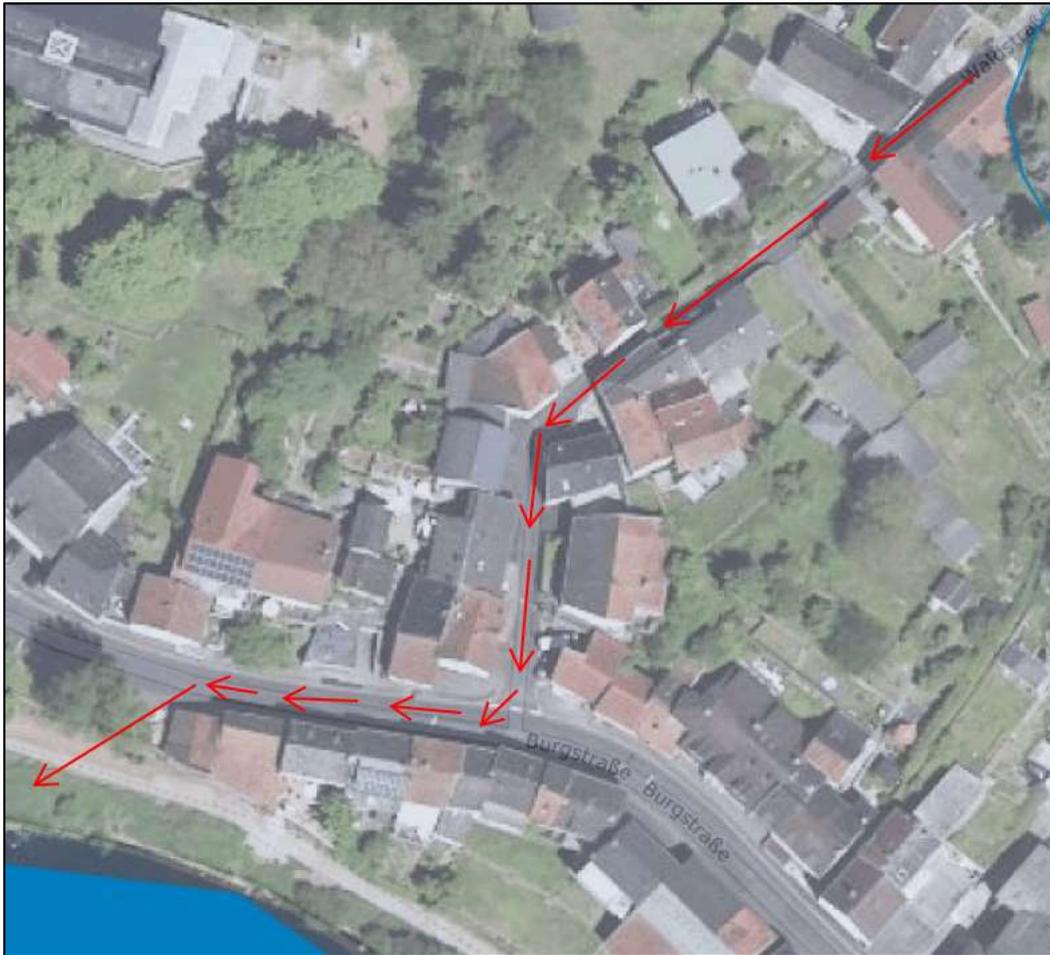
Abbildung 71: Fließweg "Waldstraße"

Nach der Sturzflutgefährdungskarte (vgl. Abbildung 12) ist die „Waldstraße“ stark gefährdet. Die Straße hat mit 18% im Mittel ein starkes Gefälle und keinerlei Möglichkeiten, hier mit Hochborden o.ä. für eine Lenkung zu sorgen. Im Falle von Starkregen fließt Wasser ungehindert die Straße entlang. Die Einläufe in der Mitte der Straße sind nicht wirkungsvoll, da hier teilweise leichte Fahrspuren ausgefahren sind und es kein ausgeprägtes Gefälle zur Mitte der Straße gibt. Die Einlaufgräben wirken ebenfalls nicht ausreichend dimensioniert (siehe Fotodokumentation in der Anlage).

Wasser, welches die „Waldstr.“ hinabfließt, sammelt sich auf der „Burgstr.“ und läuft von dort in Richtung der Sauer. Die „Burgstr.“ verfügt über hohe Bordsteine, so dass nur bei sehr starkem Niederschlag mit einer Bedrohung der angrenzenden Gebäude zu rechnen ist. Wichtig wäre jedoch, dass auf der „Burgstr.“ befindliches Wasser auch zur Sauer abfließen kann. Hierzu könnten nach der Bebauung die Bordsteine abgesenkt und so der Fließweg geöffnet werden.
