Starkregen- und Hochwasservorsorgekonzept für die Ortsgemeinde Bollendorf

Auftraggeber:
Verbandsgemeinde Südeifel

INGENIEURBÜRO
Reihnsner

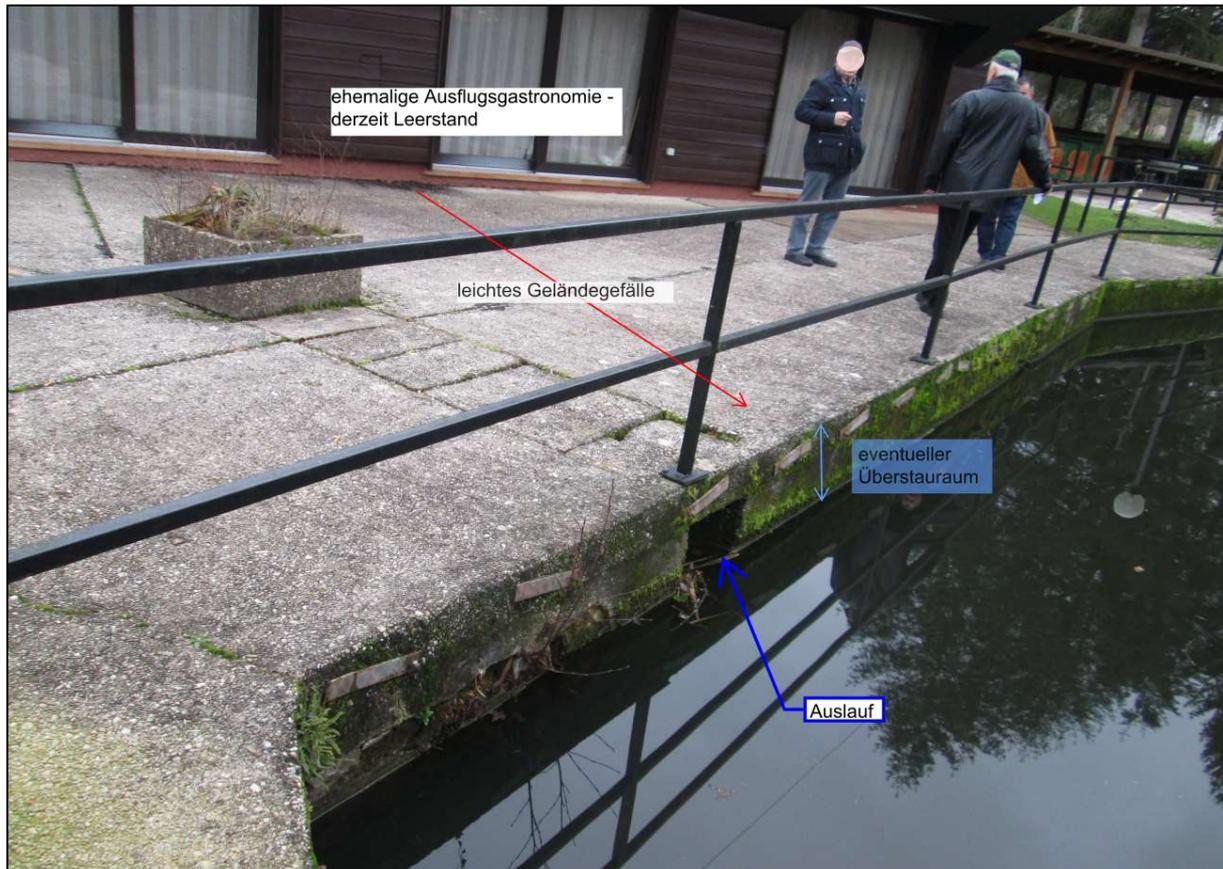
Abbildung 72: Geländesituation am Burgweiher

Wie in Kapitel 3.4.4 beschrieben, besteht für den Sonnenhof selbst keine unmittelbare Gefahr. Die Burgweiher selbst verfügen über kein Pufferpotential, da die Teiche einen kontinuierlichen Abfluss haben und so gut wie keinen Platz für einen Überstau bieten (siehe nachfolgende Abbildung).

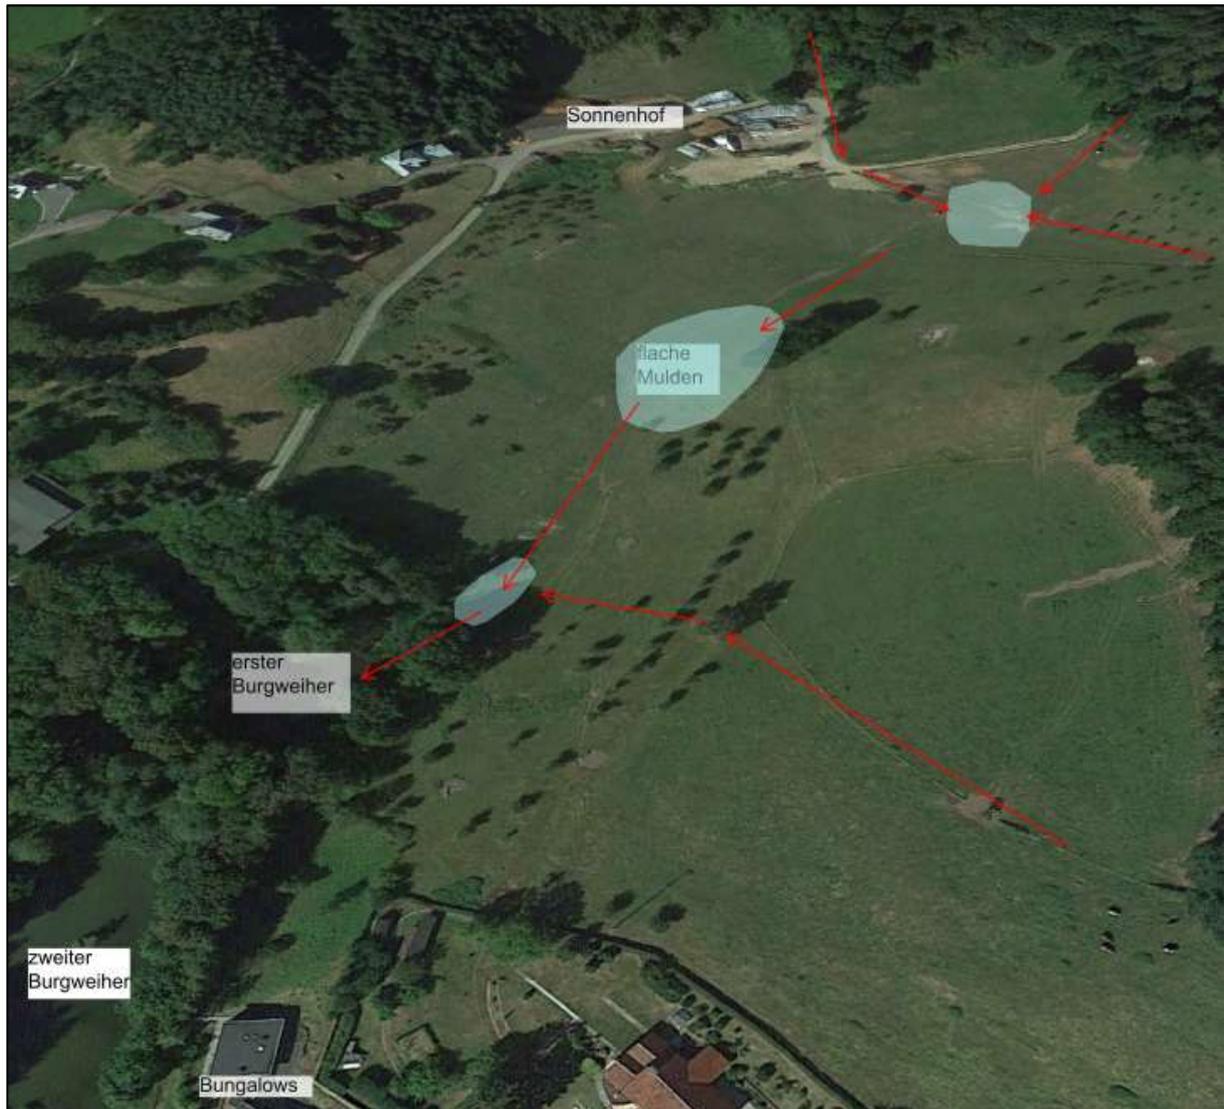
Abbildung 73: Möglichkeiten der Zwischenspeicherung in der Fläche oberhalb Burgweiher

Um die Gefahr durch massiv den Burgweihern zufließendes Wasser zu reduzieren, bestünde die Möglichkeit, auf den Wiesenflächen oberhalb der Weiher flache Retentionsmulden zu erreichen, welche die vorhandene Nutzung nicht einschränken und in die Landschaft integriert werden (siehe nachfolgende Abbildung). Die Errichtung der Mulden ist durch die Wasserwirtschaft **nicht förderfähig**.

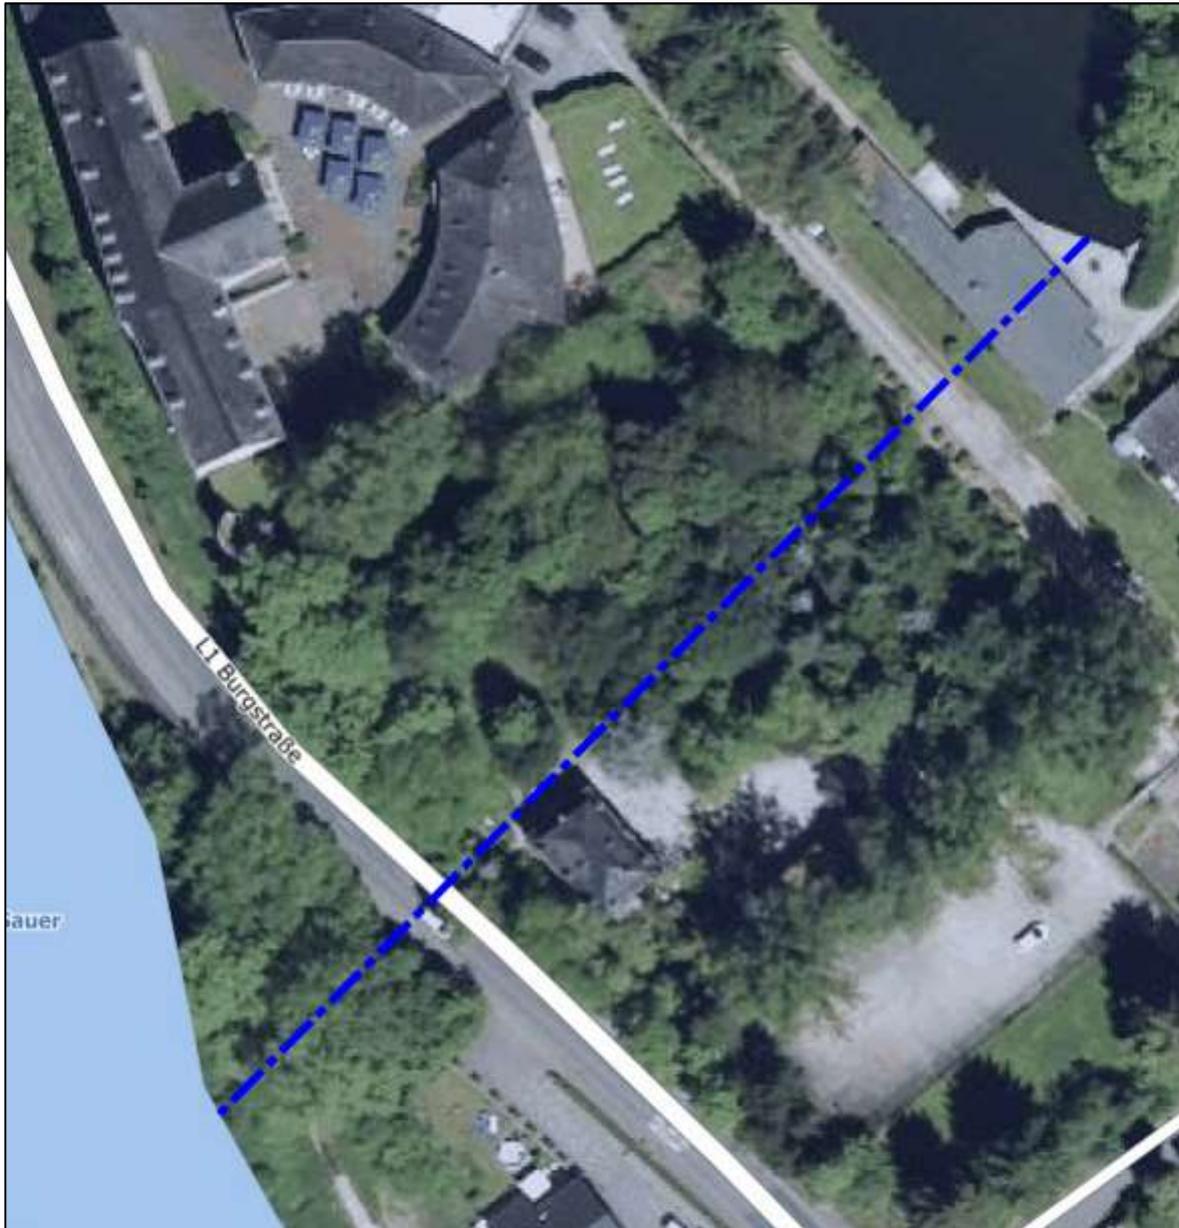
Abbildung 74: vermuteter Leitungsverlauf Ablauf Burgweiher

In Kapitel 3.4.4 wurde beschrieben, dass der Ablauf der Burgweiher für Wasserübertritt auf die L1 in Höhe der „Burgstr. 7“ sorgte. Im Rahmen der Bürgerbeteiligung wurde diese Stelle thematisiert. Hierbei wurde seitens der Anwesenden die Vermutung geäußert, dass bei Pflasterarbeiten auf dem Gelände der „Burgstr. 7“ die Leitung beschädigt wurde. Mittlerweile ist die Problemstelle beseitigt, da an zwei Ortsterminen kein weiteres Wasser mehr an dieser Stelle an die Oberfläche gelangte (vgl. Fotodokumentation in der Anlage B) und seitens der VG-Werke die Reparatur bestätigt wurde.

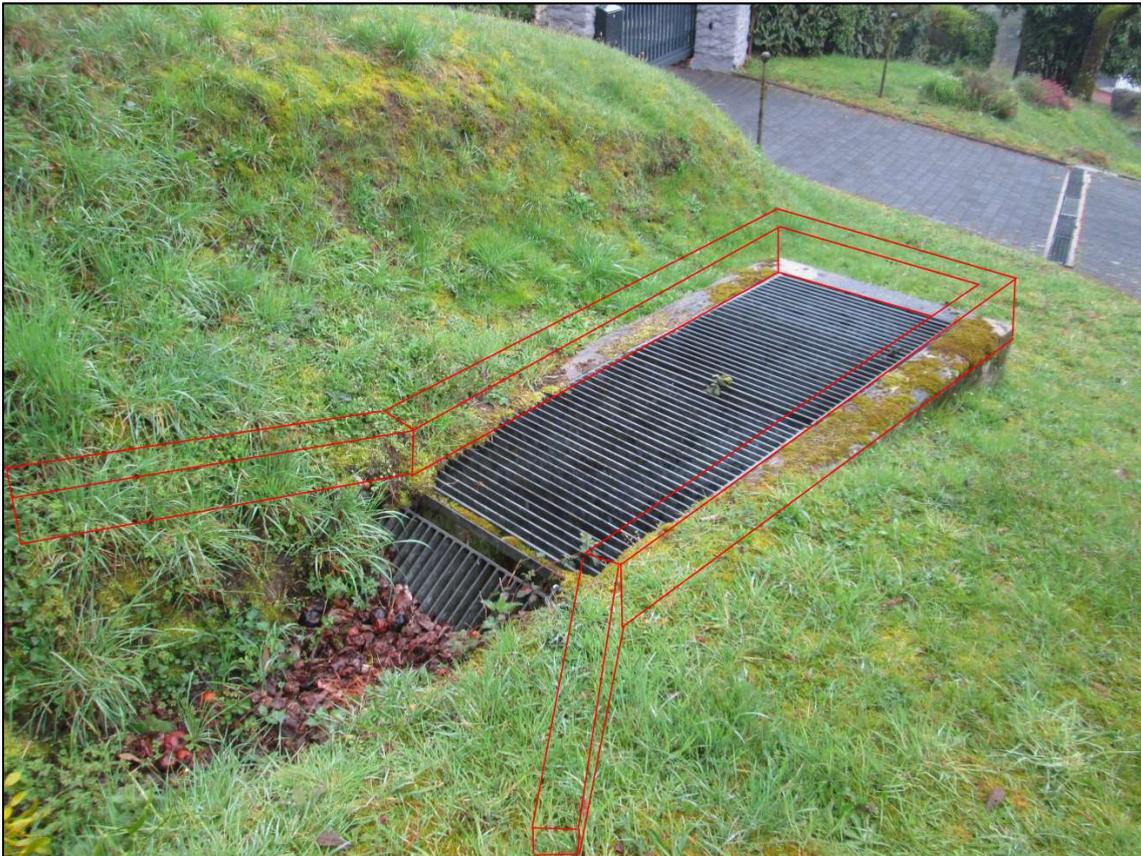
Abbildung 75: Visualisierung Einlaufbauwerk mit Überstaumöglichkeit

Bei dem Einlaufbauwerk, welches das Wasser aus den Außenbereichen fasst, ist der obere Teil des Gitters wirkungslos, da sich hier zwar Geröll sammeln kann, Wasser jedoch die Straße hinabfließt. Hier könnte mit einer leichten Überstaumöglichkeit die Menge erhöht werden, die das Einlaufbauwerk aufnehmen kann (siehe nachfolgende Abbildung).

"Vor der Heide"	4.2.5	Umgestaltung Einlaufbauwerk	pro Stück	1	3.000	3.000
Baugebiet "In den Rauschen" und L1	4.2.6	Graben zur Ableitung der Abflüsse	keine Kostenschätzung mgl., da Kosten je nach Ausführungsvariante stark schwanken			
		Sickerschächte	pro Stück	3	5.000	15.000
"Altstraße"	4.2.7	Umgestaltung Einlaufbauwerk	pro Stück	1	4.500	4.500
Tiefenlinien "Im Wetzbruch"	4.2.8	flache Retentionsmulden errichten	pro m ³	30	75	2.250
		Wasserführung Wirtschaftswege ändern	pro m	260	65	16.900
"Am Kahlweg"	4.2.9	Modellierung Wirtschaftsweg	keine Kostenschätzung mgl., da Kosten je nach Ausführungsvariante stark schwanken			
		flache Retentionsmulden errichten	pro m ³	45	75	3.375
Campingplatz "Altschmiede"	4.2.10	Wassersensibel planen im Zuge der neuen Zufahrt	bei Berücksichtigung der vorhandenen Gegebenheiten bei der Planung keine zusätzlichen Kosten			
Waldhotel	4.2.11	Querrinnen anlegen	pro Stück	2	4.000	8.000

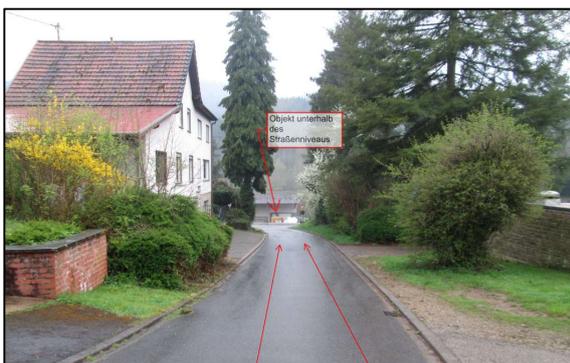
Abbildung 76: Blick auf gefährdetes Objekt

Die Anlieger der Straße sind nicht gefährdet, da hier das Gefälle der Grundstücke zur Straße geneigt ist und sich keine Gebäudeöffnung unterhalb des Straßenniveaus befindet. Gefährdet ist allerdings das Gebäude gegenüber der Mündung der Straße „Vor der Heide“ auf die L1 („Burgstr.“).

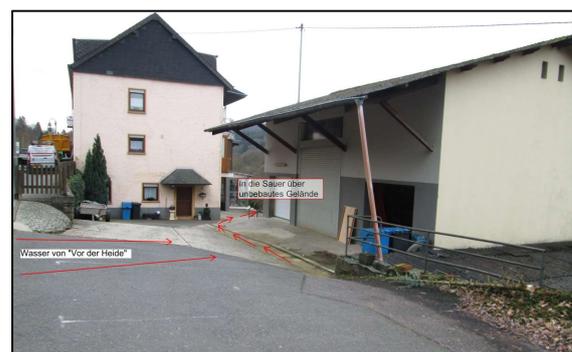
Abbildung 77: möglicher Notwasserweg

Ein Notwasserweg lässt sich hier mit einer Rinne auf Privatgelände einrichten, ohne dass sich das Gefahrenpotential für die anliegenden Gebäude erhöht. Wichtig ist, hier den Objektschutz der Anliegergebäude zu intensivieren.

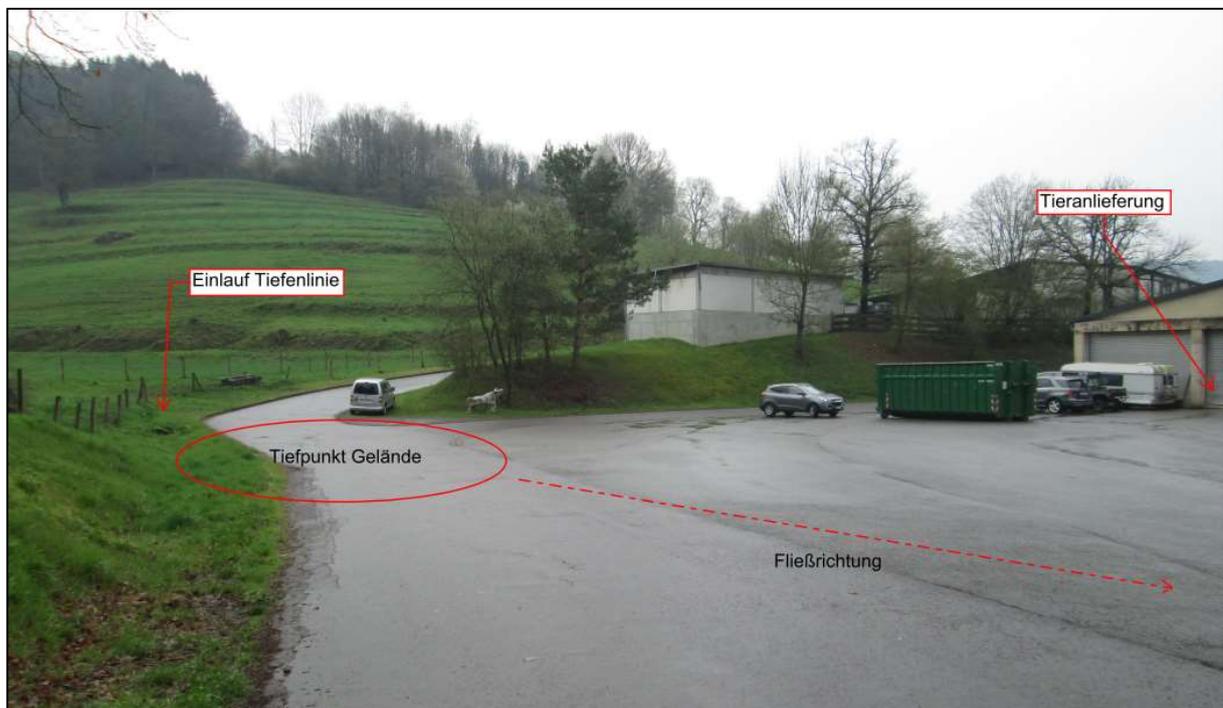
Abbildung 80: Fließrichtung und Gefährdungspotential am Schlachthof

Nach einer Besichtigung der „Altstr.“ im Bereich des Schlachthofes besteht für den Schlachthof und die umgebenden Gebäude keine unmittelbare Gefahr. Gebäudeöffnungen im möglichen Einflussbereich der Tiefenlinie gibt es nur bei der Tieranlieferung und selbst hier neigt sich das Gelände leicht in Richtung der Straße und der L3. Sollte der Einlauf die ankommenden Wassermengen nicht bewältigen, staut sich das Wasser im Tiefpunkt auf der Straße, bevor es Richtung Kranzbach fließt (siehe nachfolgende Abbildung).

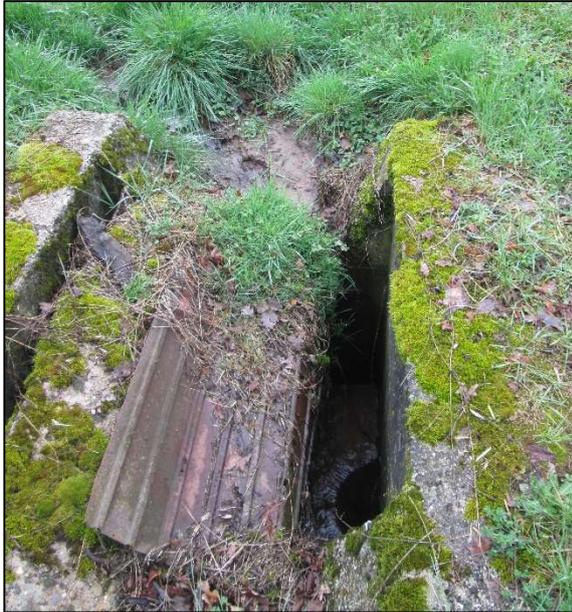
Abbildung 81: beschädigtes Einlaufbauwerk

Der Einlauf selbst scheint beschädigt zu sein, die Betonabdeckung wirkt verrutscht und gebrochen. Hier bietet sich die Neugestaltung mit einem dreidimensional umströmbaren Einlaufrost an (siehe nachfolgende Abbildungen).

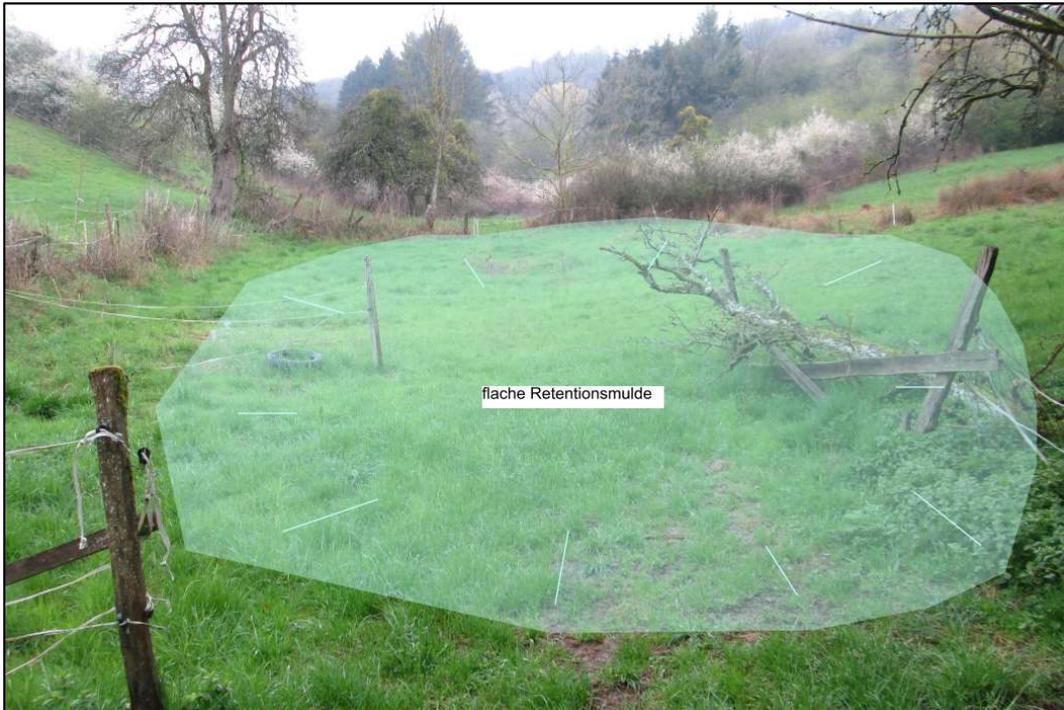
Abbildung 83: Visualisierung flache Retentionsmulde oberhalb Wirtschaftsweg

Die Tiefenlinie, die hinter der „Neuerburger Str. 56“ mit einem Einlauf gefasst wird, ist nicht zugänglich und ungepflegt (siehe Fotodokumentation in der Anlage). Das Gelände ist steil und bietet keinen Raum für Rückhaltung. Oberhalb des Wirtschaftsweges ist das Gelände flacher. Hier bietet sich ggf. die Errichtung einer flachen Retentionsmulde an (siehe nachfolgende Abbildung). Zu berücksichtigen ist allerdings, dass sich die Fläche innerhalb des Biotopkomplexes mit Mager- und Streuobstwiesen befindet. Hier sollte eine genaue Abwägung zwischen Naturschutzziele und der Hochwasservorsorge erfolgen. Diese Maßnahme ist **nicht förderfähig** und in ihrer Wirkung begrenzt.

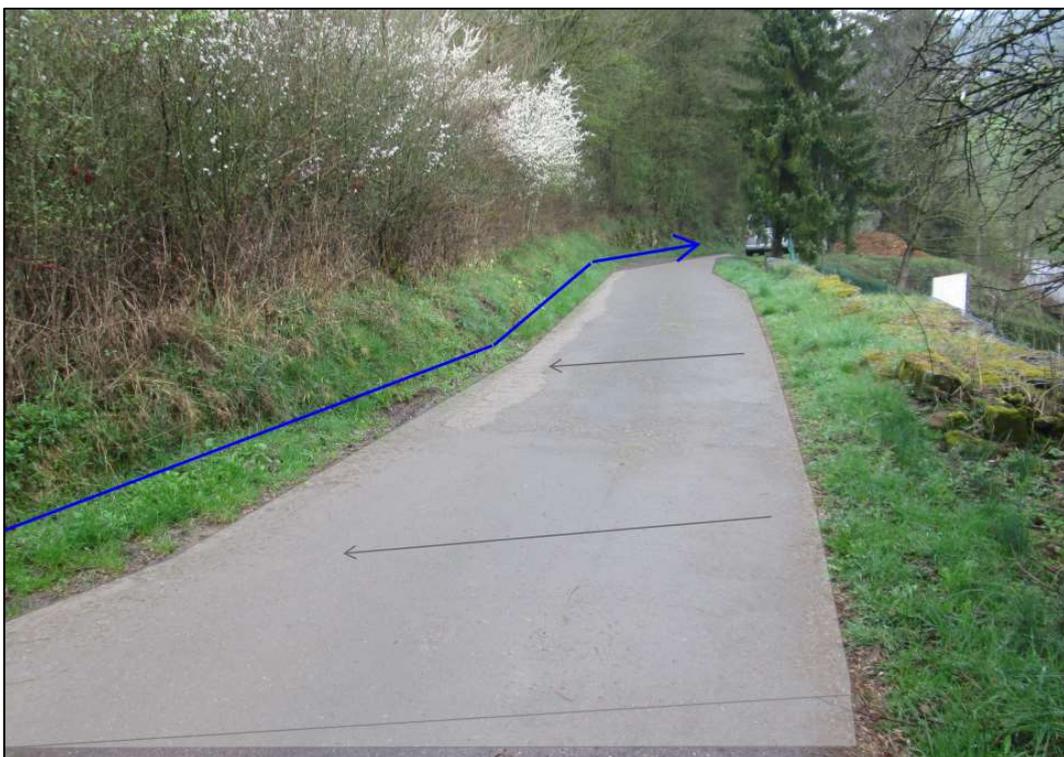
Abbildung 84: Änderung Gefällrichtung und Entwässerung Wirtschaftsweg

Die Problematik der zweiten Tiefenlinie hinter den Häusern der „Neuerburger Str. 70-74“ lässt sich mit einer geänderten Wegeführung kombiniert mit einer Entwässerung entschärfen.

Der Entwässerungsgraben könnte an die schon bestehende Entwässerung der L3, die in den Kranzbach mündet, angeschlossen werden. Diese Lösung ist auch für den anderen Teil des Wirtschaftsweges möglich.

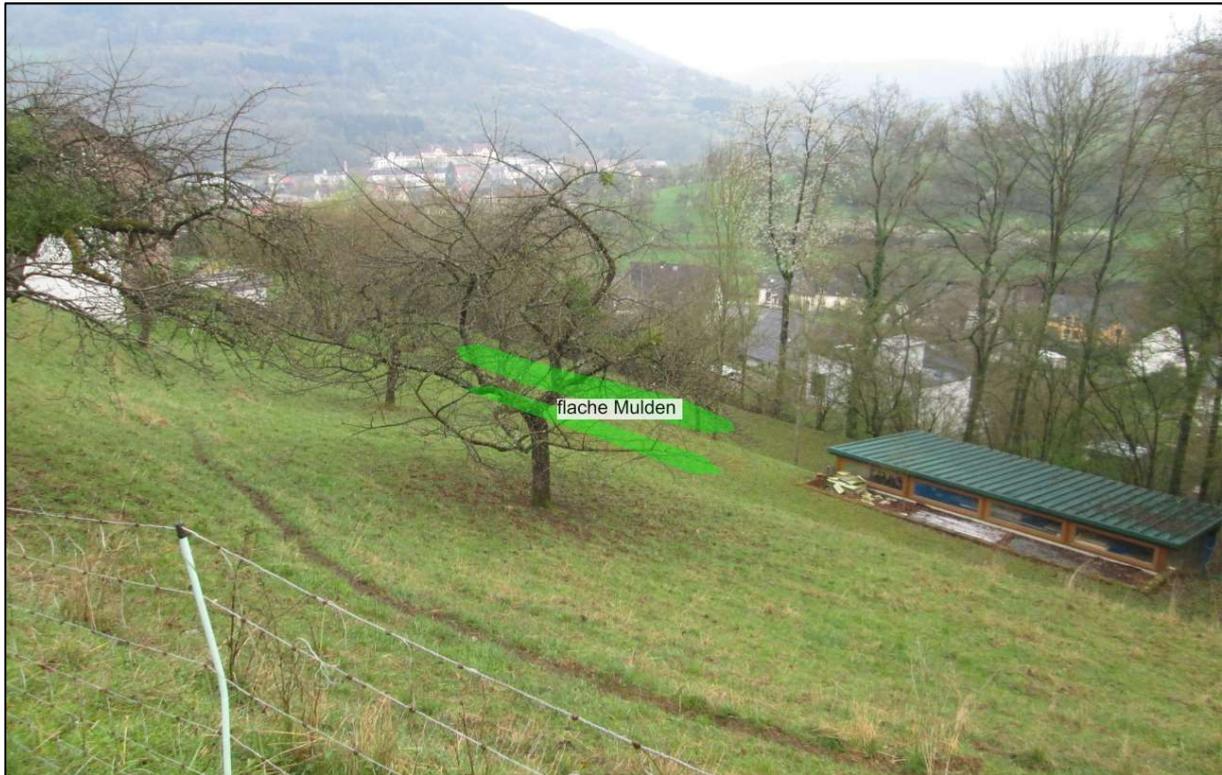
Abbildung 87: Visualisierung flache Mulden im Terrassenhang

Neben Objektschutzmaßnahmen am betroffenen Gebäude in der „Altstr.“ sind in dem terrassenförmigen Hang kleinere Rückhaltungsmöglichkeiten gegeben. Mit kleinen Verwallungen oder Vertiefungen kann Retentionsraum in der Fläche geschaffen werden, ohne die Nutzung zu beeinträchtigen (siehe nachfolgende Abbildung). Diese Maßnahme ist aufgrund der endlichen Wirkung **nicht förderfähig**.

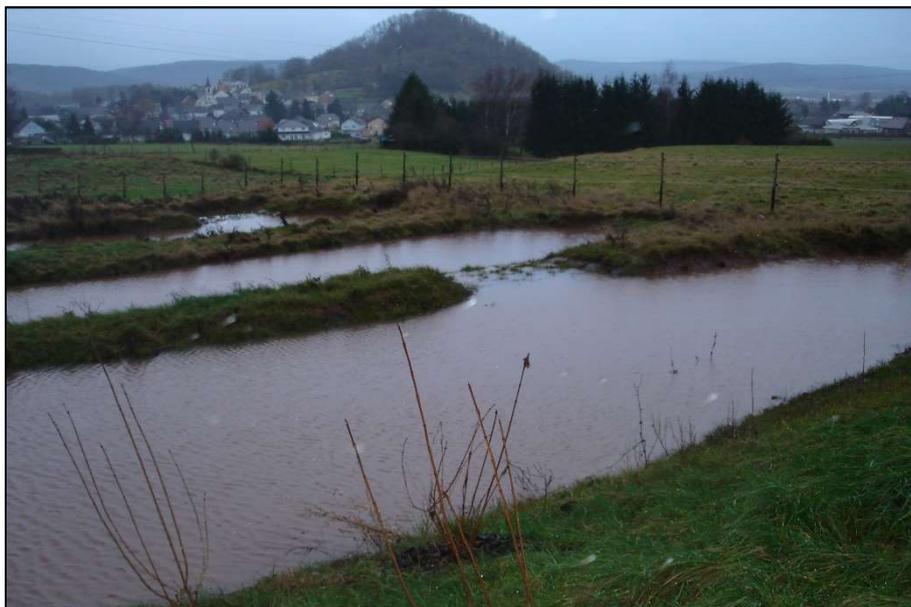
Abbildung 88: Ausführungsbeispiel kaskadenförmiger Rückhalt in einer Tiefenlinie

Bei allen Rückhaltmaßnahmen in Bollendorf ist jedoch zu prüfen, ob der Untergrund eine Retention erlaubt.

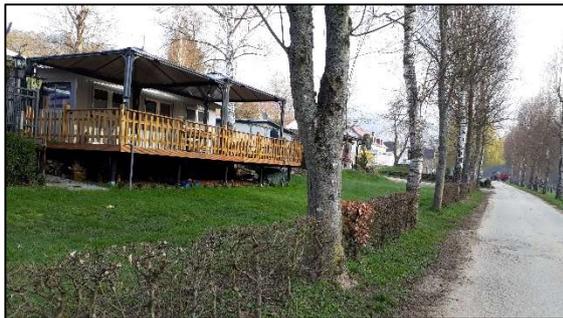
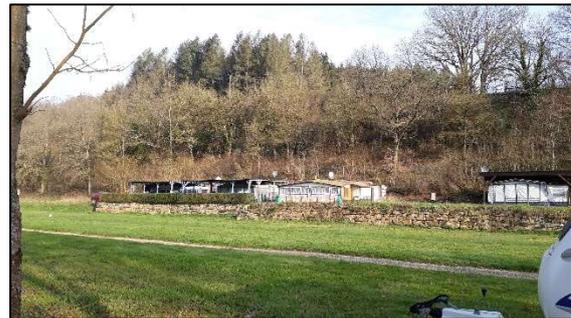
Abbildung 89: Dauercamper auf dem Campingplatz Altschmiede

Für das Sauerhochwasser ist der Betreiber nach eigenen Aussagen gut gerüstet. Da das Hochwasser vermehrt im Winter auftritt, besteht für den Campingplatz nur für den Bereich der Dauercamper eine Gefahr, die aber oft bereits bauliche Ausweich- und Anpassungsmaßnahmen ergriffen haben.

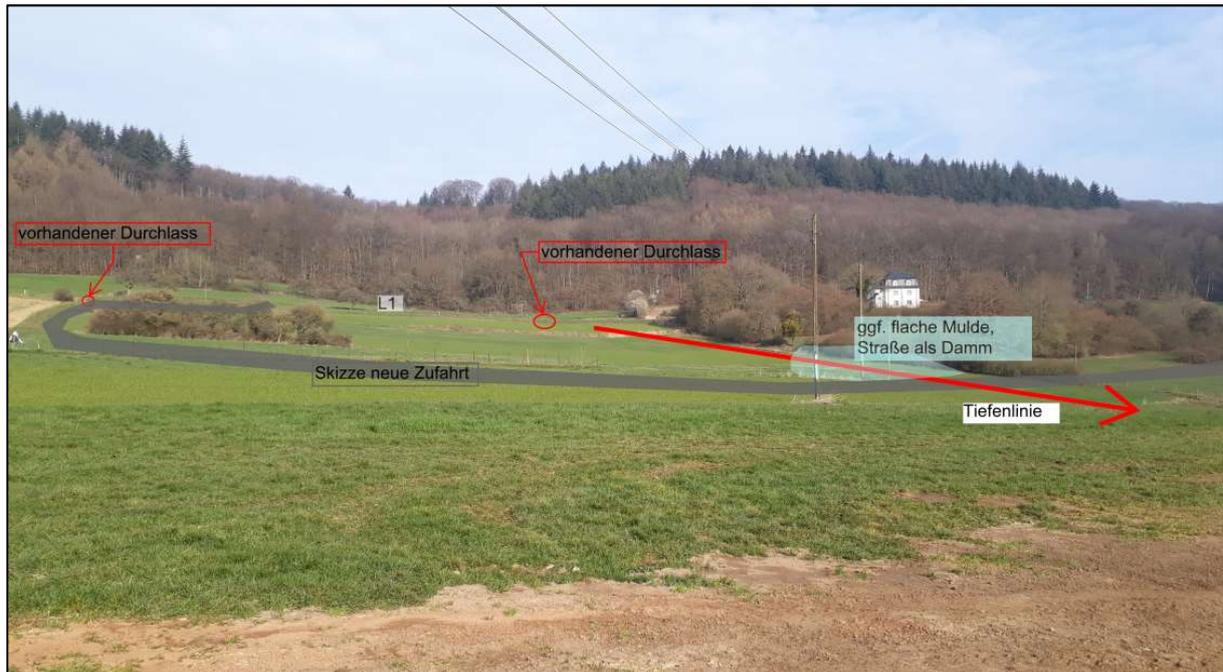
Abbildung 90: Visualisierung neue Zufahrt und Tiefenlinie

Größtes Problem ist, dass die Tiefenlinie westlich des Außenbereiches „Westerheld“ das Wasser aus dem bewaldeten Hang und der L1 gesammelt und un gelenkt dem Campingplatz zuführt. Im Zuge der Errichtung der neuen Zufahrt sollte hier die Chance ergriffen werden, hier eine kleine Rückhaltung und eine Lenkung der Abflüsse einzuplanen (siehe nachfolgende Abbildung).

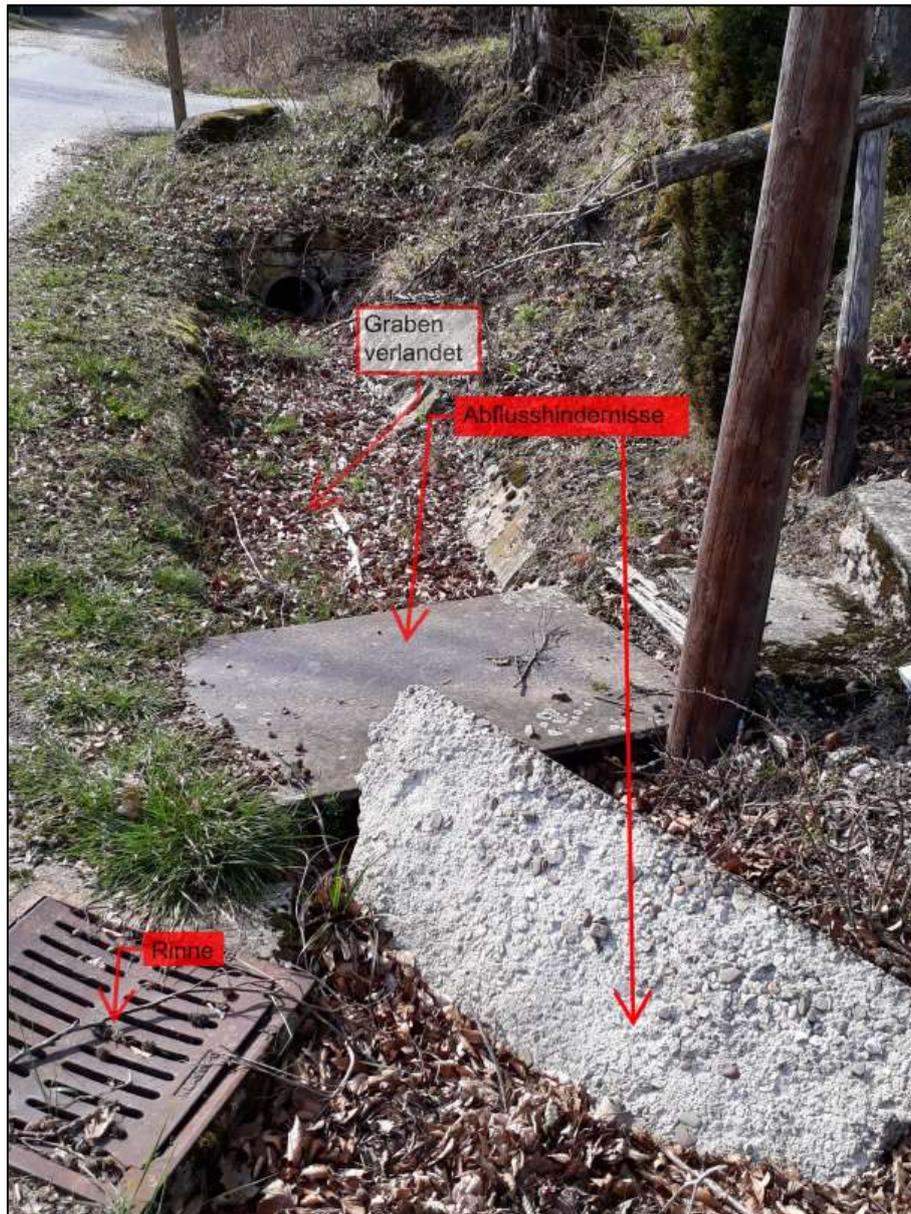
Abbildung 91: Wasserführung am Waldhotel

Anhand des nachfolgenden Fotos ist ersichtlich, dass die Wasserführung nicht optimal ist.

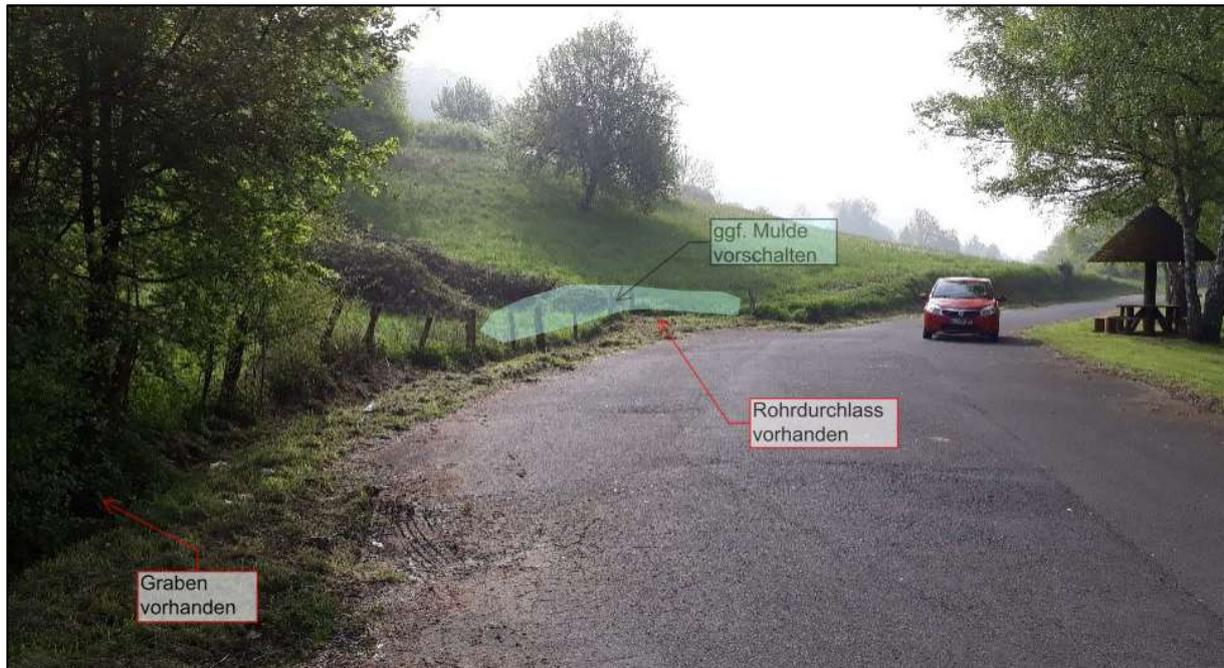
Abbildung 92: Visualisierung Rückhaltemulde am Parkplatz

Die Abflüsse der Tiefenlinie vom Parkplatz werden durch Gräben gelenkt und auf kurzem Wege der Sauer zugeführt. Bei Versagen des Grabens und vor allem des Durchlasses strömt das Wasser dem Pumpwerk zu. Hier könnte mit kleinen Lenkungsmaßnahmen auf dem betroffenen Grundstück Abhilfe geschaffen werden. Zusätzlich bietet sich oberhalb des Parkplatzes die Anlage einer kleinen Mulde zur Zwischenspeicherung an (siehe nachfolgende Abbildung).

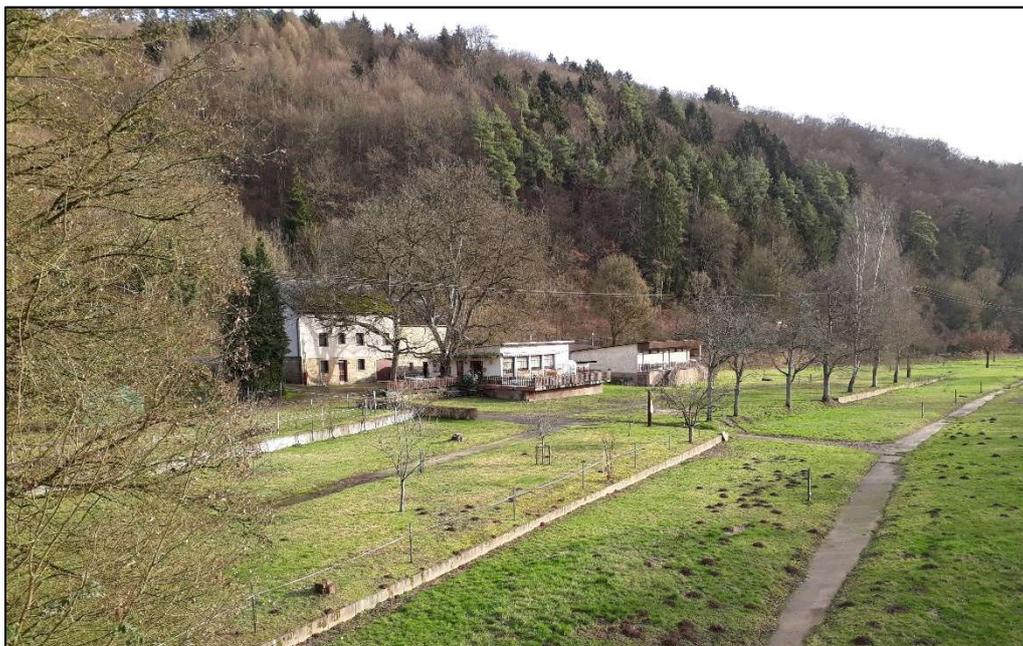
Abbildung 93: Dillingerbrück - Bungalows erhöht

Die Siedlung Dillingerbrück ist vom Hochwasser der Sauer bedroht. Die Gebäude sind jedoch vor Ort der Situation angepasst, so dass nur bei starkem Hochwasser eine Überflutung droht (vgl. nachfolgende Abbildung).

Das Hauptgebäude lässt sich bei stärkerem Hochwasser mit Objektschutzmaßnahmen wie z.B. mobilen Elementen sichern. Die Bungalows sind dann allerdings stark betroffen.

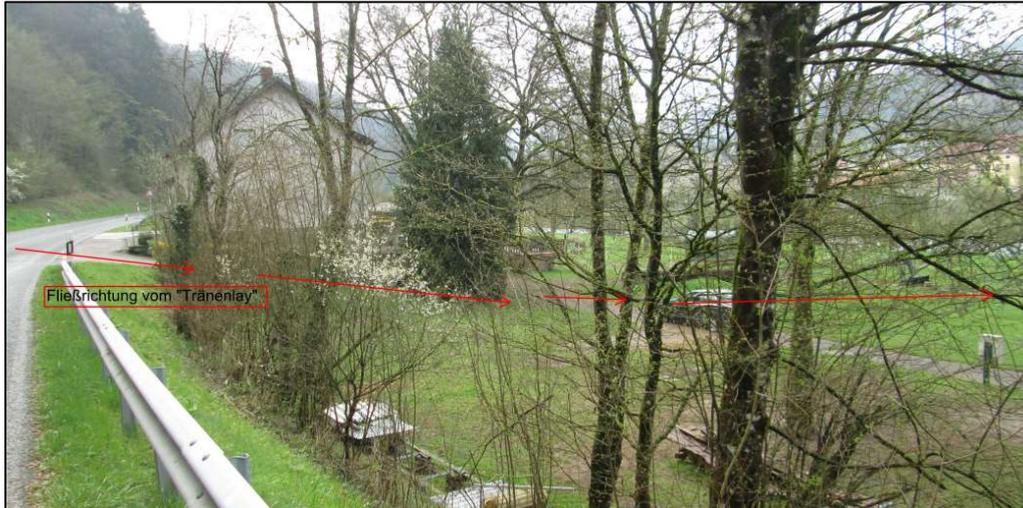
Abbildung 94: Fließrichtung Abflüsse vom "Tränenlay"

Von Seiten der Tiefenlinie vom „Tränenlay“ droht keine Gefahr. Bei starken Abflüssen strömt das Wasser an den Gebäuden vorbei der Sauer zu (siehe Abbildung 94). Maßnahmen sind in Dillingerbrück abgesehen von privaten Objektschutzmaßnahmen nicht erforderlich.
